Mikroüregek vizsgálata melegszilárd acélokban

Az emelt hőmérsékletű anyagkárosodás egyik fő okozója a kúszás. A kúszási folyamat egyik meghatározó része a mikroüregek keletkezése, növekedése és egyesülése. Dolgozatomban egy ismert geometriájú erőművi főgőzvezeték anyagában elektronmikroszkópos vizsgálattal kúszási üregeket mutatok ki.

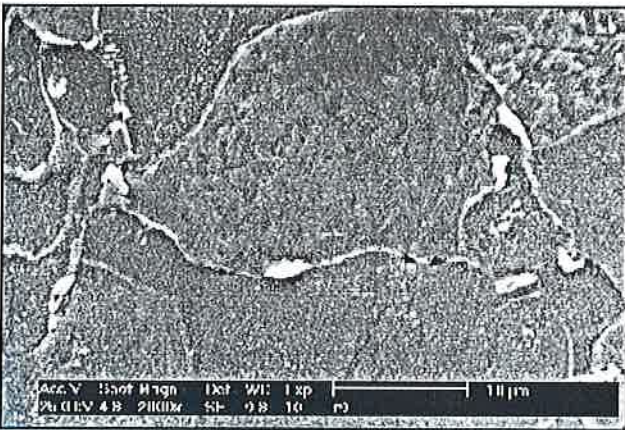
Az 1. ábra a törétfelülettől kb. 330 μm távolságra 2000x-es nagyítással készült. Az ábrán jól láthatóak a szemcsehatár mentén képződött üregek.

1. ábra. Szemcsehatár menti üregek a törétfelülettől 330 μm távolságra

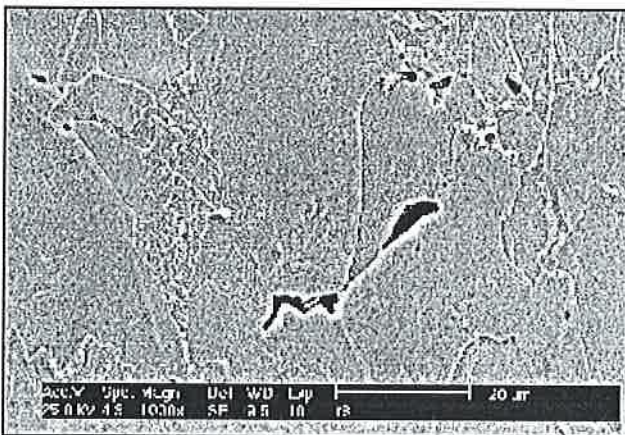
A 2. ábra a törétfelülettől kb. 230 μm távolságra készült, és jól mutatja a repedésekké nőtt üregeket, de láthatóak még egyedül álló mikroüregek is. Az eltört próbatesten egy, eddig még nem elterjedten alkalmazott módszerrel is sikerült az üregeket kimutatni. Az eljárás lényege, hogy a kúszással károsodott testből kimunkált mintát folyékony nitrogénben lehűtjük, majd dinamikus erőhatással eltörtjük. Az így keletkezett

2. ábra. Repedéssé egyesült üregek a törétfelülettől 230 μm távolságra

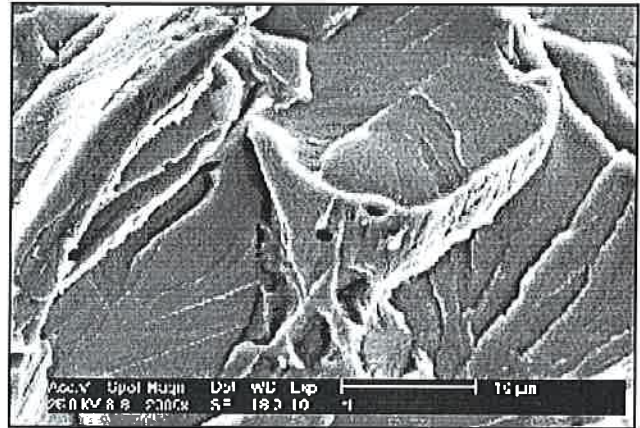
A 3. ábra a szakadási felületről 5 mm-re készült, melyen jól láthatóak a szemcsehatármenti üregek.

3. ábra. A ridegen eltört felületen látható üregek

A ridegen eltört felületen a törés részben transzkrisztallin, a hasadási síkok mentén, részben az üregekkel gyengített kristallit határokon alakult ki. Az utóbbi annak is a következménye, hogy a törési felület mindig a mechanikailag leggyengébb keresztmetszetet „találja meg”. A 4. ábra is a már említett módon létrehozott törétfelületről készült, és szintén az előbbi megállapítást támasztja alá

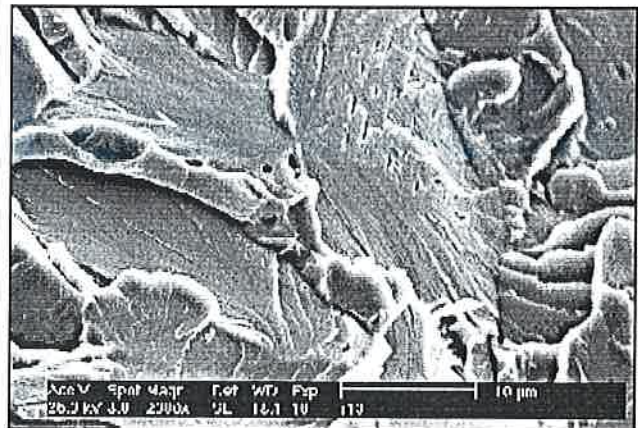
4. ábra. A rideg törétfelületen látható üregek
