## Vasúti sínek „head check” károsodási folyamatának vizsgálata

Takács Csaba<sup>1</sup>

<sup>1</sup> Bay Zoltán Alkalmazott Kutatási Közhasznú Nonprofit Kft., csaba.takacs@bayzoltan.hu

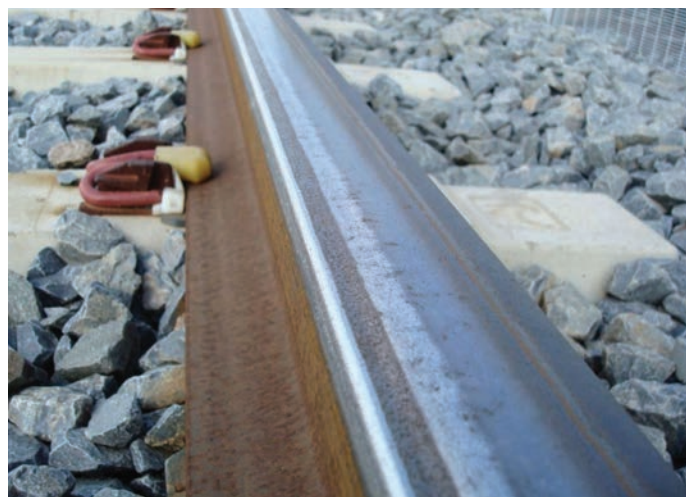
**8. ábra. „Head check” károsodási folyamat során károsodott sín korai stádiumban**

A „head check” károsodás korai stádiumban a 8. ábrán, előrehaladott stádiumban pedig a 9. ábrán látható.

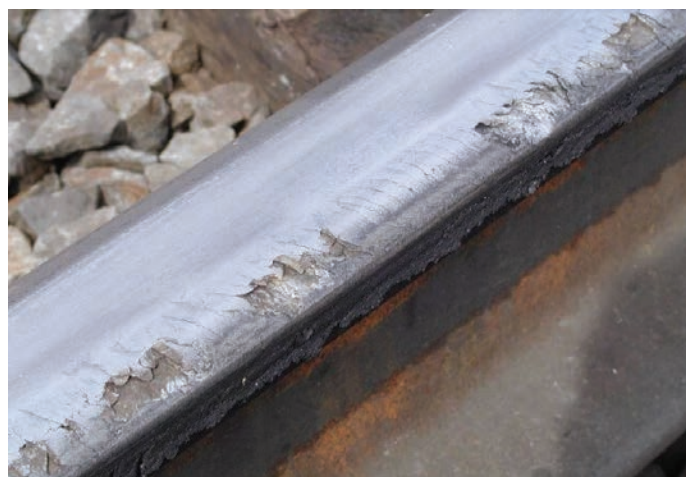
**9. ábra. „Head check” károsodási folyamat során károsodott sín előrehaladott stádiumban [9]**

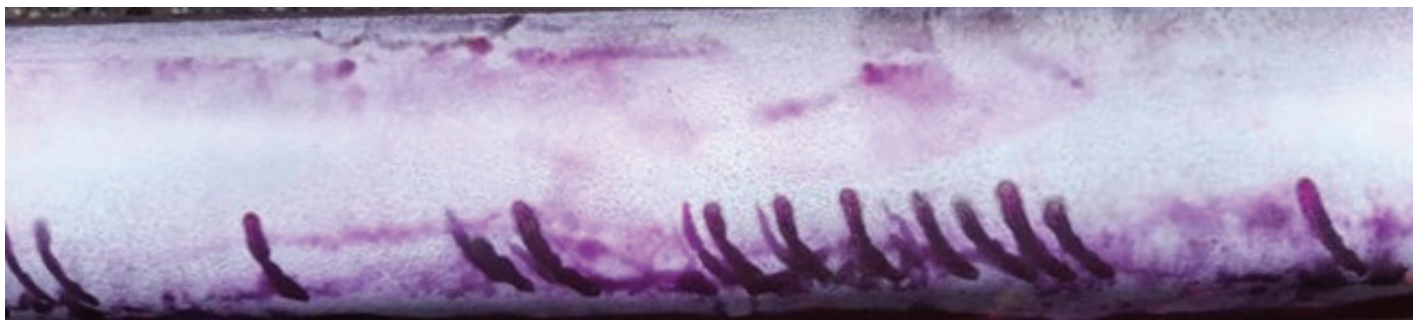
A károsodott sínminta a folyadékbehatolós vizsgálat elvégzése után a 10. ábrán látható.

**10. ábra. A károsodott sínminta a folyadékbehatolós vizsgálat elvégzése után**

Ahogy a 10. és 11. ábrákon látható, a károsodás kimutatható folyadékbehatolós és mágnesezhető poros vizsgálatokkal a károsodás korai szakaszában, azonban egy hosszabb sínpályán ezek a vizsgálatok nem végezhetőek el gazdaságosan, továbbá ezek a roncsolásmentes vizsgálati módszerek csak a repedések kimutatására alkalmasak, a repedések mélységének meghatározására nem.

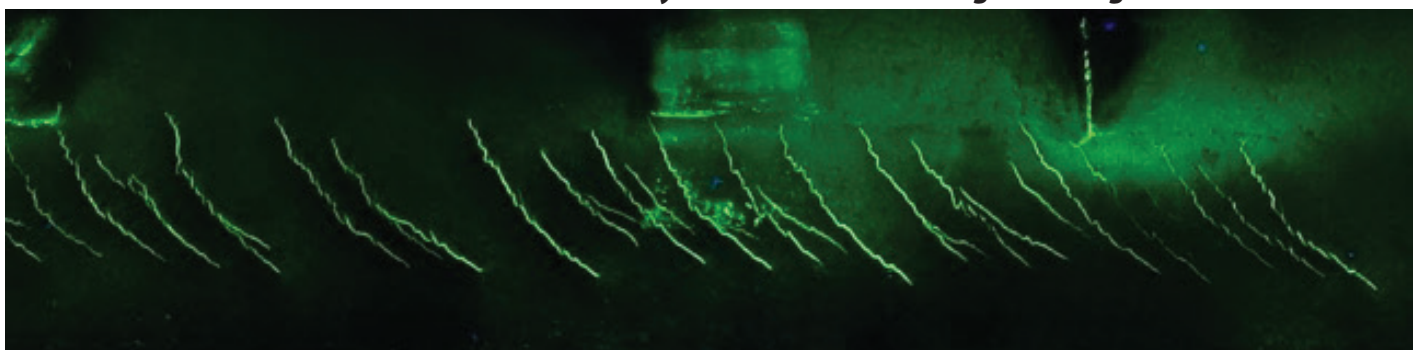
**11. ábra. A károsodott sínminta a mágnesezhető poros vizsgálat elvégzése után**

A károsodott sínminta a felület felmágnesezése és mágnesezhető poros folyadék felületre vitele után, UV-fénnyel történő megvilágításban a 11. ábrán látható.

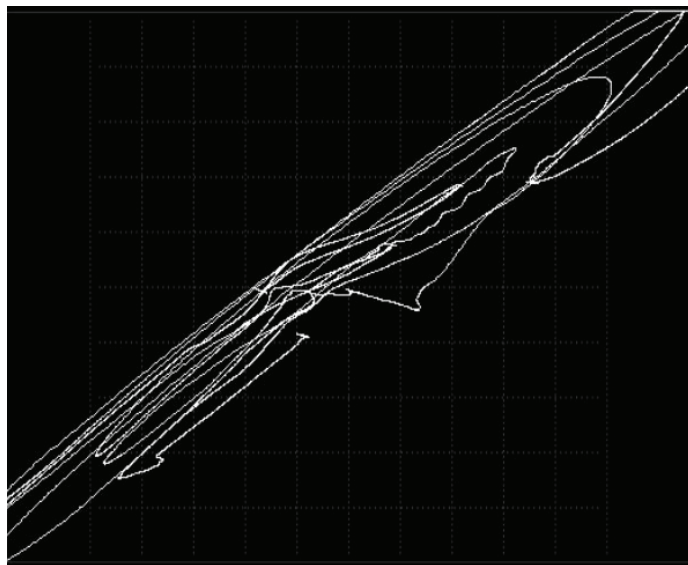
13. ábra. A későbbiekben kivágott, és mikroszkóppal is vizsgált sínmintáról felvett örvényáramos indikációk

Az örvényáramos vizsgálatok eredményei alapján a vizsgált sín minta 1 mm-től jelentősen nagyobb mélyebb repedéseket is tartalmazott. A 12-13. ábrák alapján az örvényáramos vizsgálat alkalmas a károsodás detektálására a korai szakaszban, illetve automatizált berendezéssel hosszabb sínpályán is elvégezhető gazdaságosan. A módszer megfelelően megválasztott vizsgálati paraméterekkel alkalmas lehet a repedések mélységének meghatározására is, a károsodás detektálásán felül, a megfelelő vizsgálati paraméterek megválasztása sínvizsgáló örvényáramos berendezés esetén azonban további vizsgálatokat igényel.

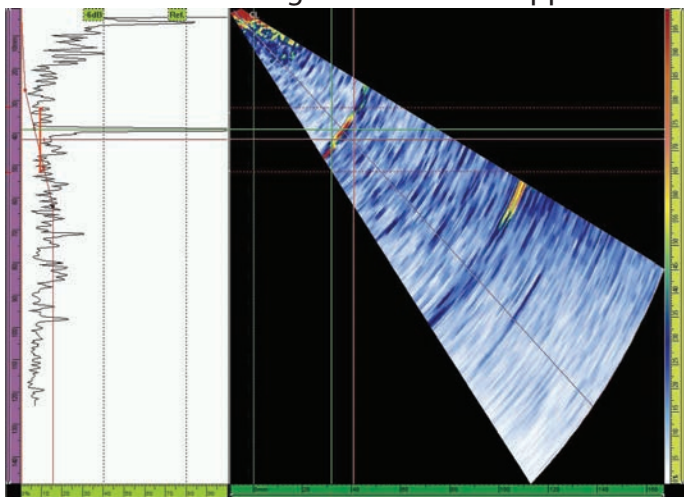
**15. ábra. A későbbiekben mikroszkóppal is vizsgált sínmintára fázisvezérelt ultrahangos vizsgálatának vizsgálati eredménye**

lyenként 3 mm mélységet is meghaladó repedések voltak a vizsgált sínmintában. A fázisvezérelt ultrahangos vizsgálatok eredményei ezek alapján összhangban voltak az örvényáramos vizsgálatok eredményeivel, amivel szintén 1 mm-től jelentősen nagyobbra mértük a repedések mélységét. A vizsgálat eredménye összhangban van a modellezés eredményével is, mivel a modellezés eredményei alapján hasonló fázisvezérelt ultrahangos vizsgálati eredményekre számítottunk. A fázisvezérelt ultrahangos vizsgálat megfelelő csatlós biztosítása mellett alkalmazható hosszabb sínpályák vizsgálatára, azonban a vizsgálófej megfelelő pozícióban tartása és a folyamatos csatlós biztosítása komoly kihívást jelenthet. Az elvégzett vizsgálatok célja a repedések detektálhatóságának eldöntése, valamint a repedések méretezése volt. Üzemben lévő sínpályák vizsgálata előtt azonban érdemes a vizsgálati paraméterek gondosabb elemzése és optimalizálása.

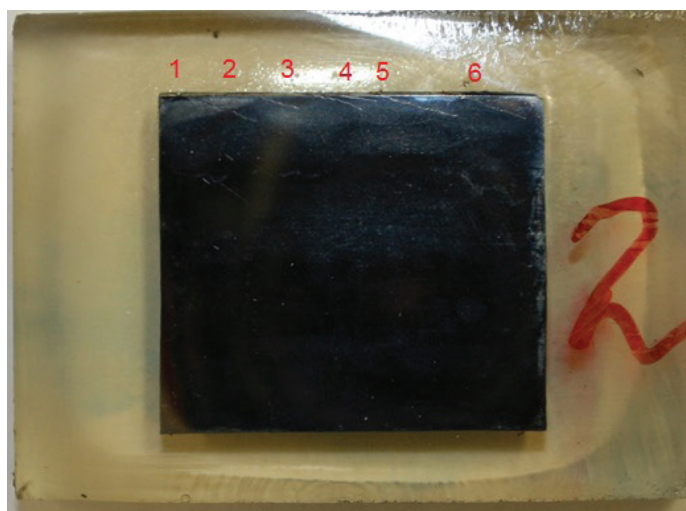
**16. ábra. A repedések közepéről származó, 2-es minta makroképe, valamint a repedések pozíciója**

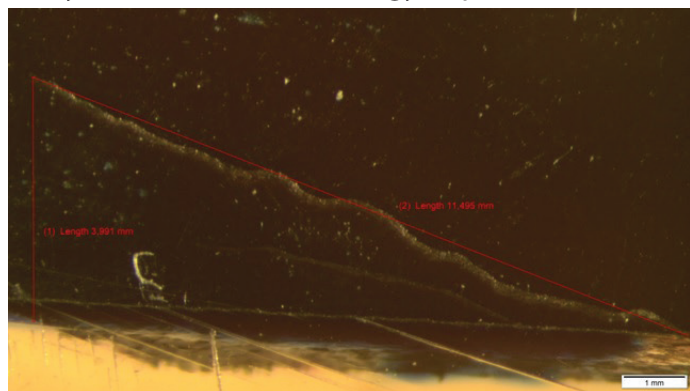
**17. ábra. A repedések közepéről származó, 2-es minta 6-os számú repedésének méretezett sztereomikroszkópos felvétele**

A sztereomikroszkópos mérések eredménye (0,1 mm-es kerekítéssel) alapján a mikroszkópos vizsgálatra kivágott részben 2-3 mm mélységet is elérő, 9-11 mm hosszúságú repedések is voltak. Annak eldöntésére, hogy a repedések a szemcsék mentén terjednek-e, Olympus GX51 fénymikroszkóppal szövetszerkezeti vizsgálatokat is végeztünk. A 2-es mintáról készült, 50X-es nagyítású mikroszkópos fel-

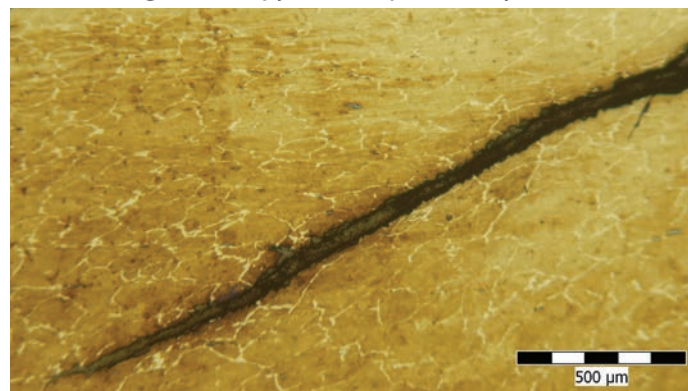
Ahogy a 18. ábrán is látható, illetve a többi elvégzett szövetszerkezeti elemzés alapján is kijelenthető, a repedések nem a szemcsehatárok mentén haladtak. A szövetszerkezeti vizsgálat alapján a repedésterjedés transzk-

**18. ábra. A 2-es minta szövetszerkezeti felvétele, 50X-es nagyításban**

risztallin.

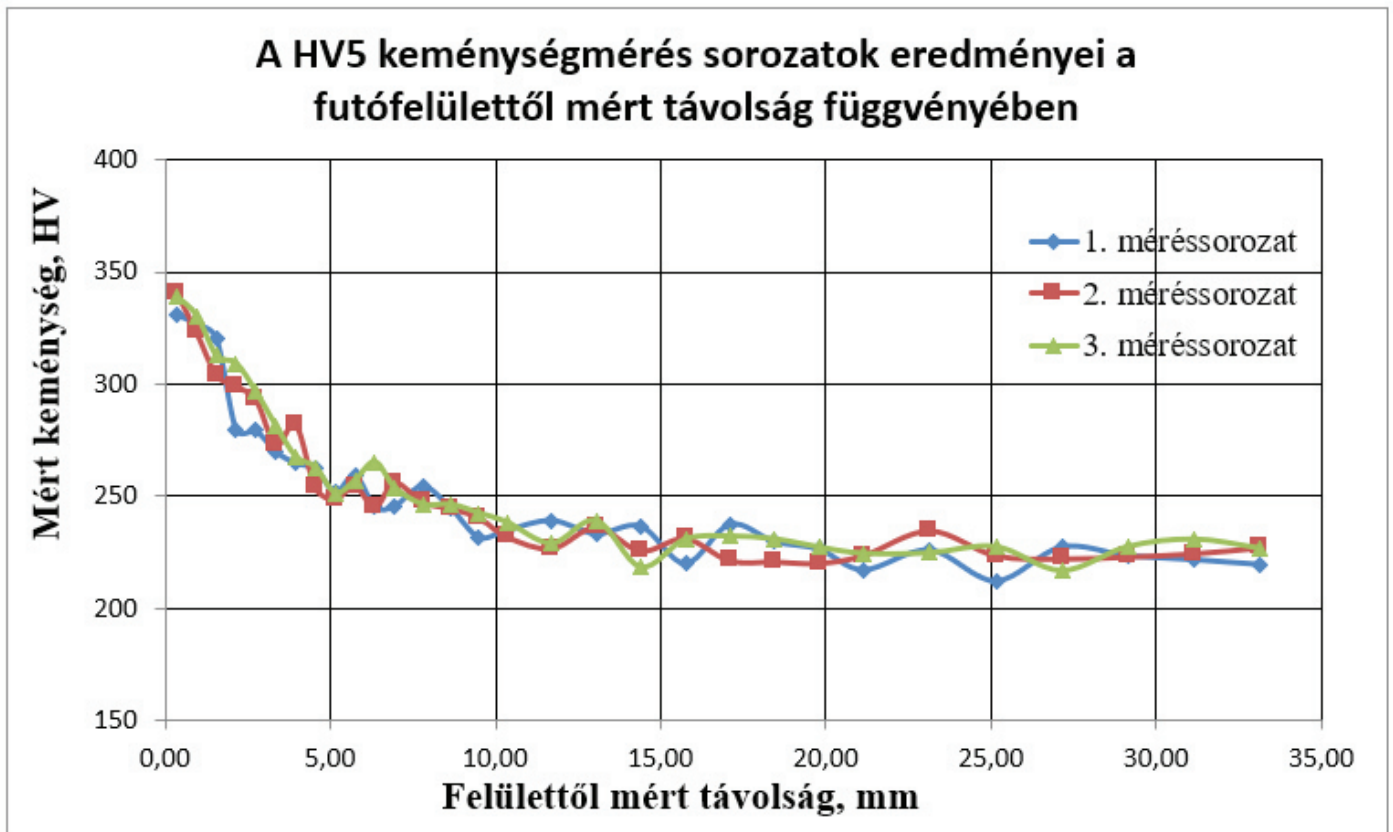
**19. ábra. A HV5 keménységmérés sorozatok mérési eredményei a futófelülettől mért távolság függvényében**

hatására a futófelületen és a futófelület közvetlen környezetében jelentősen felkeményedett, a futófelülettől távol eső részek keménysége 100-120 HV értékkel is elmaradt a futófelület keménységétől, amire károsodási mechanizmus ismeretében számítani is lehetett.
