Roncsolásmentes vizsgálati eredmények ellenőrzése roncsolásos módszerrel

Bödök Károly¹ – Dóczi Miklós²

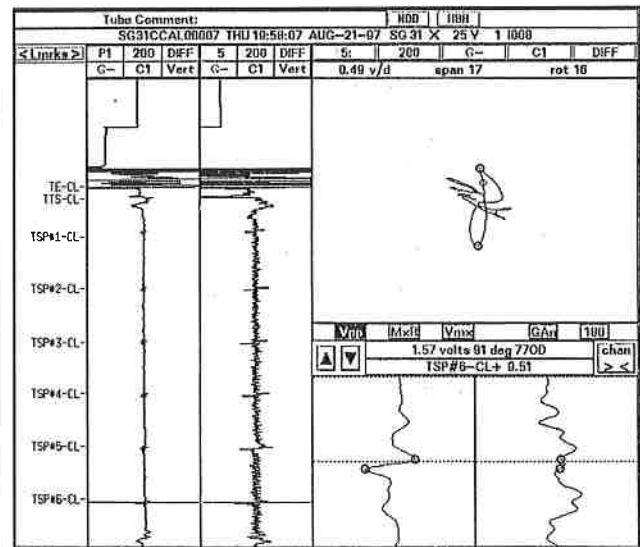
1. ábra

kapunk, ami alapján láthatóan pontosan meg tudjuk határozni a falvastagság csökkenés mértékét, de a hiba jellegéről, morfológiájáról szinte semmiféle információt nem nyerünk. Érdekes és tanulságos lehet összehasonlítani a kiértékelt örvényáramos szignált és az adott helyen a valóságban elhelyezkedő hibát. Az 1. ábrán a 25/1 koordinátájú hőátadó csövön lévő hibáról kapott örvényáramos szignált láthatjuk, a 2. ábrán pedig az adott helyen lévő anyaghibákról készült felvételt.

Mint az 1. ábrán is látható, az örvényáramos szignál feszültség

értéke (amplitúdója) 1,57 V, tehát a jelet viszonylag nagy térfogati jellemzővel bíró hibaként lehetett értékelni. Az elvégzett metallográfiai vizsgálat visszaigazolta ezt az előrejelzést, hiszen az adott keresztmetszeten több hibát is feltártak.

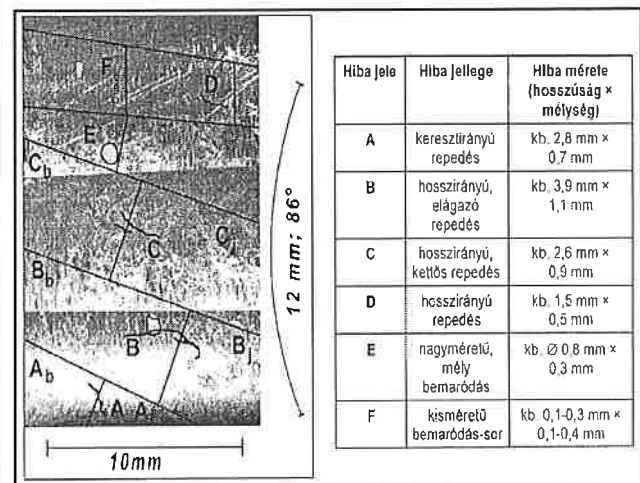
2. ábra

A 2. ábrán jól látható, hogy a kérdéses területen nem csak egy, hanem több hiba is előfordult. Az örvényáramos vizsgálat eredményével történő összehasonlításkor természetesen a legmélyebb hibaindikációt („B” jelű hiba, mélysége 1,1 mm) vettük figyelembe.

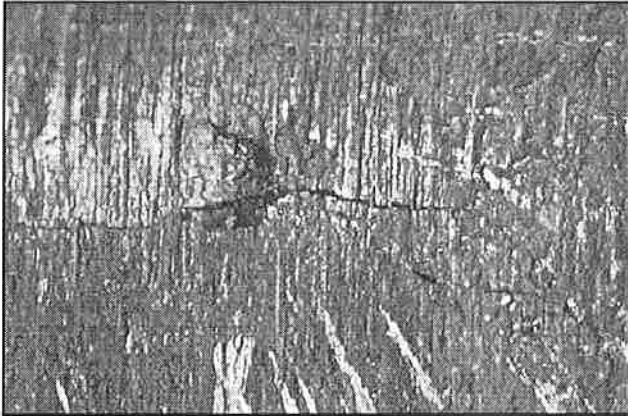
3. ábra

A 3. és a 4. ábrán a 25/1 koordinátájú hőátadó csőről készült további felvételek láthatók.

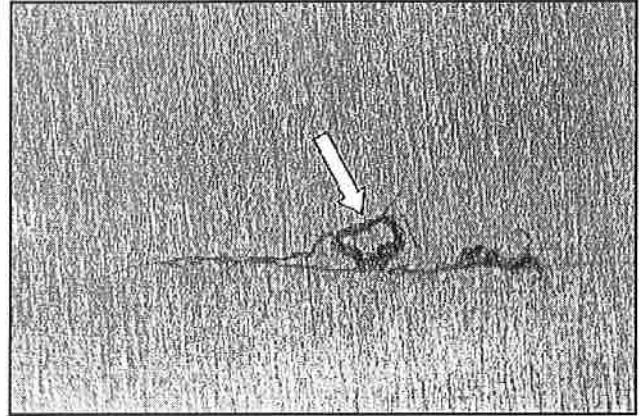
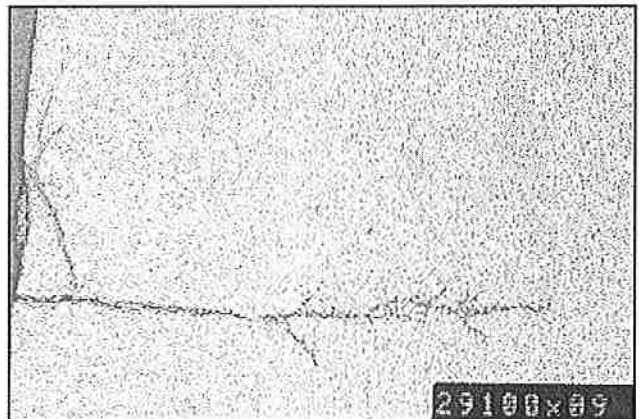
A 2002-ben kivágott 61/1 koordinátájú hőátadó csövön az örvényáramos vizsgálat 80% mélységű, nagyon kis amplitúdójú hibát azonosított (0,24 V). A nagyon felerősített örvényáramos szignál az 5. ábrán látható. Az elvégzett roncsolásos vizsgálat az adott területen hajszálrepedéseket tárt fel, 70%-os maximális mélységgel (6. és 7. ábra).

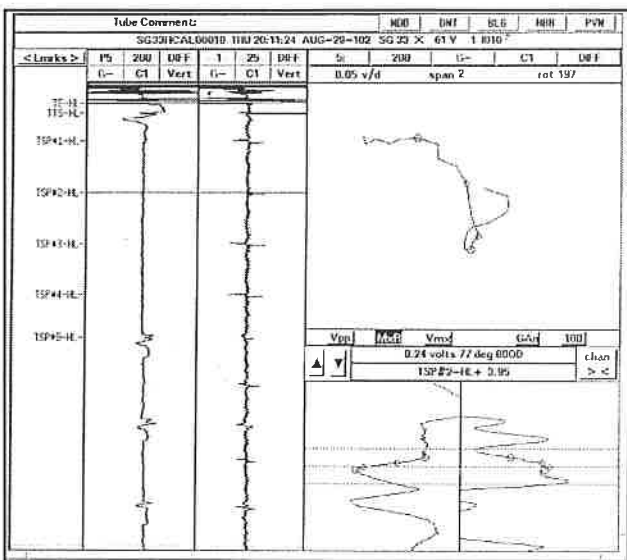
5. ábra

Ebben az esetben a különbség az örvényáramos mérés eredménye között 10%, ami az eddig kivágott 5 db csőminta eredményét figyelembe véve a legnagyobb különbség, de elmondható, hogy nem nagyobb, mint az örvényáramos vizsgálat mérési bizonytalanságának a szakirodalomban megtalálható mértéke. A szakirodalom tanulmányozása során ekkora hibamélységnél általában $\pm 10\%$ -ot említenek, sekélyebb hibák esetében az eltérés lényegesen nagyobb is lehet. A viszonylagosan nagyobb eltérést a jelamplitúdó csekély mértékével lehet magyarázni, hiszen a hibamélység megállapítása a jel fázisszögének meghatározásával történik, ami ebben – mint az 5. ábrán is látható – nem teljesen egyértelműen volt megállapítható. Ilyen körülmények között a 80%-os mélység meghatározás kifejezetten értékelhető. Figyelemre méltó, hogy amíg a jelerősítés (span) értéke az 1. ábrán bemutatott jel esetében 17 volt, az 5. ábrán bemutatott esetben mindössze 2, ami a jel maximális felerősítését jelenti.
