Gőzturbina vezetékének törése – Nem mindig az anyag a hibás*

Gólya András**

Az alaphelyzet ismertetése

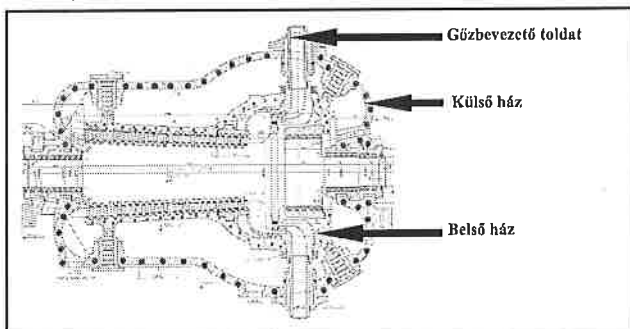
1. ábra. Nagynyomású turbinaház

Egy hazai erőmű egyik blokkja nagyjavításának (retrofit) munkálatai során szétszerelték a gőzturbinát is. A szétszereléskor kiderült, hogy a nagynyomású és a középnyomású külső és belső turbinaházakba is illeszkedő gőzvezető toldat (1. ábra) végén található tömítőgyűrűknél (2. ábra) a toldat eltört. Elsősorban az anyaghiba vetődött fel, mint lehetséges ok.

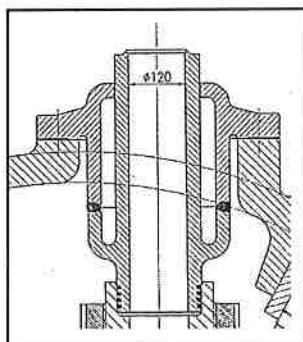
2. ábra. A gőzvezető toldat

A töretfelület vizsgálata azonban nem utalt anyaghibára, tipikus fáradásos törés jeleit mutatta, így más irányban kerestük a megoldást. Mivel a külső és a belső ház egymáshoz képesti elmozdulása önmagában nem képes ekkora erőt kifejteni, arra kezdtünk gyanakodni, hogy a gőzvezető toldat befeszülhetett és ez vezetett a fáradásos töréshez. A befeszülés geometriai problémák következménye, így felvetődött, hogy érdemes lenne a házak geometriáját és elhelyezkedésüket megvizsgálni. A turbinaházak ugyanis jelentős (kb. 600 °C) hőhatásnak vannak kitéve működésük során. Ez a ház „szétnyílásához” vezethet.

A hibák mértékének és irányának ismeretében orvosolhatóvá tettük a problémát, és a megfelelő mértékben módosított tömítőgyűrűk már lehetővé teszik a gép, pontosabban a gőzbevezető toldat törésmentes üzemelését.

A mérések eredményei egyrészt alátámasztották a töretvizsgálat eredményét: azaz, hogy a gőzbevezető toldatok tömítőgyűrű végeinek törése nem anyaghiba következménye volt; másrészt – elkerülendő a törések ismétlődését – a geometriai hibák mértékének és irányának ismeretében megfelelő mértékben módosíthatók a gőzbevezető toldatok tömítőgyűrű végeit.

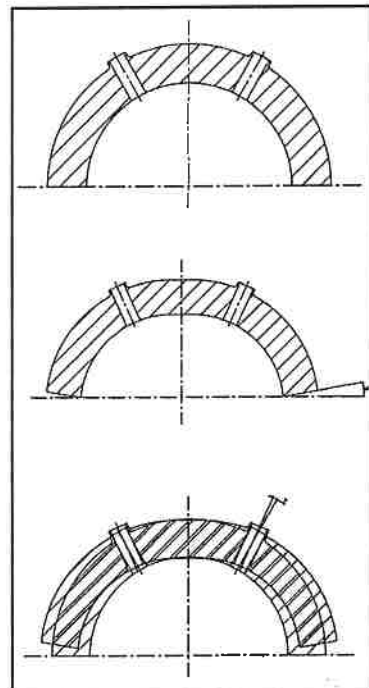
3. ábra. A turbinaház szétnyílása

Ha a ház „szétnyílik”, ez azt jelenti, hogy a ház egésze, minimális mértékben ugyan, de deformálódik (3. ábra). A nagyjavítás során a tur-

binaház osztóiskáját átmunkálják, tehát az itt keletkezett szöghibát kiküszöbölik, de a ház egyéb részeinél, például ahol a gőzvezető toldat illeszkedik, ez a deformáció megmarad. Több nagyjavítási ciklus után ez a deformáció már olyan méreteket ölthet, hogy az említett gőzvezető toldat, amely a külső és a belső házhoz is kapcsolódik, illesztése gondot okoz.

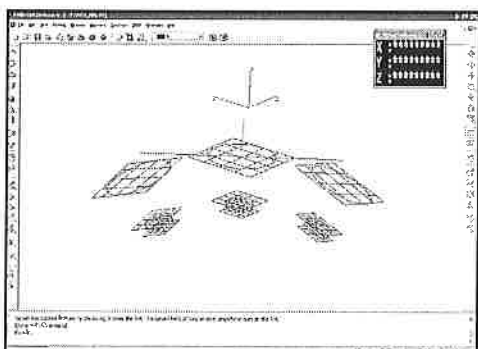
6. ábra. A mérési eredmény 3D CAD modellje

Az előkészületek egyetlen időigényes része, hogy a külső és belső turbinaházat össze kellett szerelni. Ezután a gőzbevezető toldat illeszkedési helyein a külső és a belső turbinaházon is síkok, illetve furatközéppontok felvételével egy olyan háromdimenziós CAD rajzot kaptunk (6. ábra), amelyen már könnyűszerrel ellenőrizhető az egyes beömlési helyeknél szögeltérésének a mértéke, illetve a középpontok esetleges eltérései a külső és a belső ház között. Az ábrán feljebb lát-

ható négyzet-hálós síkok a gőzbevezető toldat külső házon való illeszkedésének síkjai. Az ezeken a síkokon látható kisebb körök mutatják azoknak a furatoknak a helyeit, ahol a toldatot a külső házhoz rögzítik. Ezeknek a köröknek középpontjaira szerkesztett osztókör, pontosabban az osztókör középpontján keresztülménő tengely az, ami a toldat helyzetét mutatja. Mivel a belső házon nem síkon illeszkedik a ház, hanem hengeres felületen, ezért ott az ábrán (eredetileg lila színben) látható hengerek tengelyei a fontosak, ezek mutatják meg a gőzbevezető toldat pozícióját. Ezen két tengely felvétele volt fontos minden egyes gőzbevezetési helyen, hiszen ezek egymáshoz képesti pozíciója adja meg a választ a kérdésünkre.

A mérési eredmények tanúsága szerint vagy egyáltalán nem, vagy csak nagyon minimális mértékben nyíltak szét a házak. A furatközéppontok eltérése viszont arra engedett következtetni, hogy a külső illetve a belső házakból az osztósík átszabályozásakor nem azonos mértékben munkáltak le, és emiatt tolódtak el egymáshoz képest (1. táblázat).
