Erőműi kazán hibakereső anyagvizsgálata

Damage examination of a power plant boiler. After about half year in-service time cracks were detected along the welding-in of back tube wall of a boiler. On the basis of our testing was established that the cracks are fundamentally due to careless welding-in of tubes (insufficient penetration in the roots generally and in weld beads occasionally).

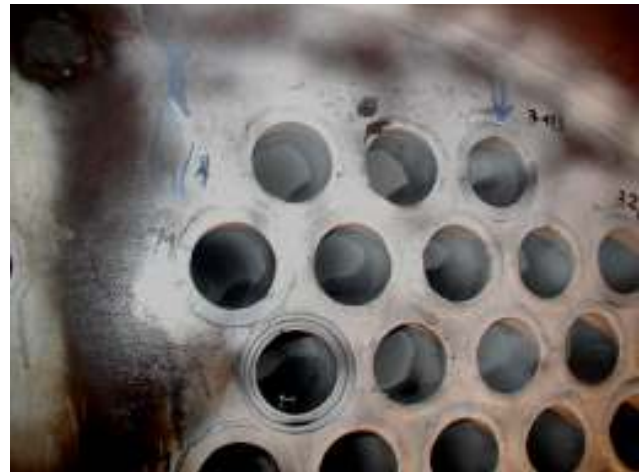
Helyszíni szemrevételezésünk során megállapítottuk, hogy a csővégek többségének beheszesztésekor a csővég csak részlegesen olvadt át, a kézi varratoknál varratalak egyenetlen, illetve, hogy a meghibásodott csövek többsége a csőfal külső köríve mentén helyezkedik el (1., 2. ábra).

1. ábra. A csőfal jobb oldala

Fig. 1: The right side of the tube wall

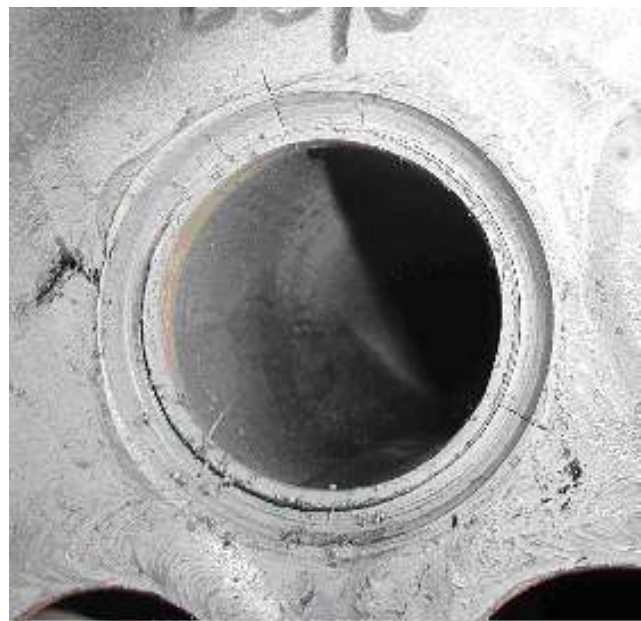
A hátsó csőfalon végzett mágnesezhető poros repedésvizsgálat a 130 db csővégbeheszesztés közül 30 db-on mutatott ki repedéseket. A repedések kiterjedésének feltérképezése céljából néhány repedt varratot kimartak, de ezek egy részén is hibaindikáció jelentkezett, az ismételt felületi repedésvizsgálat során.

2. ábra. Egy kimart varrat az ismételt repedésvizsgálat után

Fig. 2: One of the milled out weld after magnetic crack detection

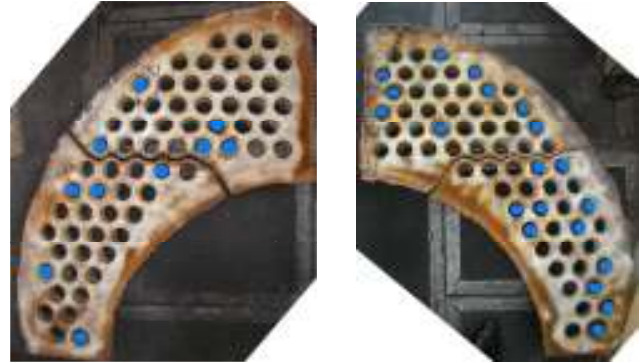
Szemrevételezéssel a károsodás okát nem lehetett megállapítani, ezért kivágattuk a csőfalat úgy, hogy a csövek a víztér felől, kb. 10-15 mm-re kinyúljanak a 20 mm vastag csőfalból (3. ábra csőfalak). A kivágott csőfalon kijelöltünk néhány jellegzetes hibát, illetve egy, a roncsolásmentes vizsgálattal hibátlannak mutató csővégbeheszesztést.

3. ábra. A kivágott hátsó csőfal; kékkel jelöltük a hibás csővégbehegesztéseket

Fig. 3: The cut out back tube wall; the cracked weld in of tube are marked with blue

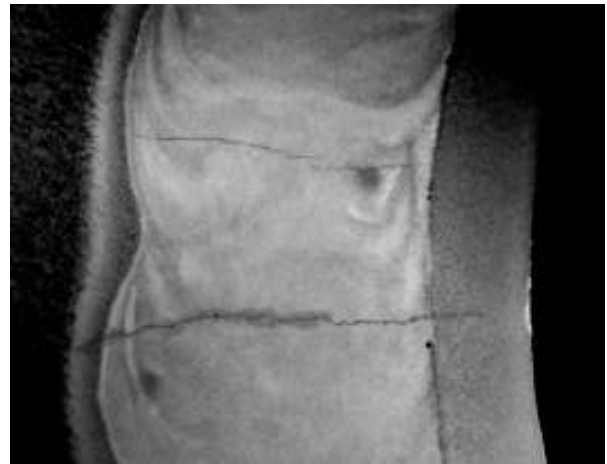
4. ábra. Homlokfelületi csiszolat makroszkópos felvétele

Fig. 4: Macroscopic picture about the frontal surface of a micro-section

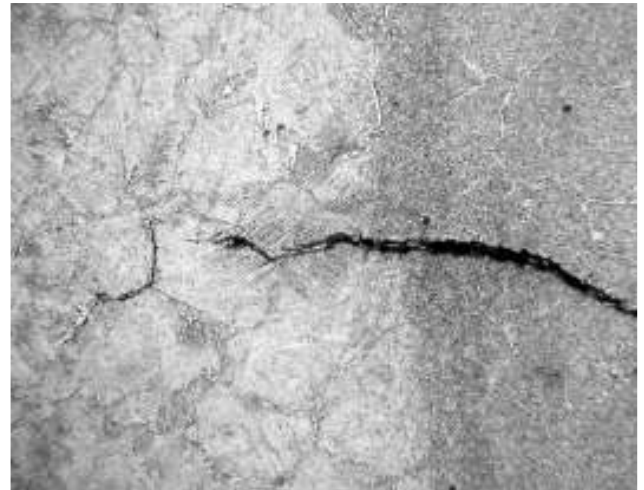
- A vegyi összetétel vizsgálatok kimutatták, hogy a csőfal, cső és a közöttük lévő varrat kémiai összetétele megfelel a gyártási dokumentációban szereplő anyagminőségnek (lásd a táblázatban).
- A csőfal hőhatásövezetében mért keménység több helyen a megengedhető 350 HV10 értékhez volt közel, ezen kívül a varrat keménysége is aránylag nagy értéket mutatott (210-250 HV10). A csőfal, a cső alapanyaga és a cső hőhatásövezete megfelelő keménységűnek bizonyult.
- A homlokfelületi csiszolatok vizsgálata egyértelműen bizonyította, hogy a repedések a varratban keletkeztek, és ezek a repedések terjedtek tovább a csőfal és a cső felé (4. ábra). A repedések több esetben a rideg bénit-martenzites szövetszerkezetű csőfal hőhatásövezetben, interkristallin jelleggel terjedtek tovább (5. ábra).

5. ábra. A homlokkfelületi csiszolat csőfal felőli hőhatásövezete, N = 500x

Fig. 5: Microscopic picture about a head effective zone of a frontal micro-section from the tube wall

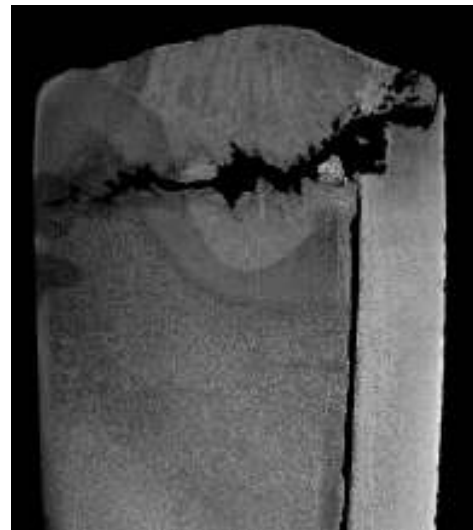
A 7. ábrán egy átrepedt csőfal-csővég behégesztés metszete látható. A repedés behatol a csőfal alapanyagába is.

A gyökvarratnál nincs átolvasztás, és a kb. 1 mm-es vastag koronavarrat tartja a csővéget. Hasonló varratalak látható a 8. ábrán, mely egy gát metszete. A jobb oldali varratnál a gyök egy kissé beolvadt, viszont a korona „elcsúszott” a csővégtől. A bal oldalon gyökbeolvadás nincs.

7. ábra. Átrepedt varrat keresztmetszete

Fig. 7: Cross section of a cracked across weld

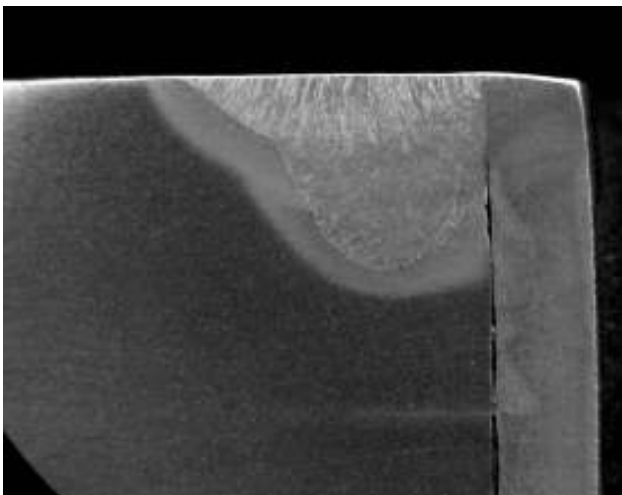
A 6. ábrán egy, a roncsolásmentes vizsgálat szerint repedésmentes varrat metszete látható. A koronareszt ezen a varraton lemunkálták, az alsó varratrétegnél a cső kismértékű beolvadása figyelhető meg, a lemart koronareszt alakjából valószínűsíthető, hogy a korona beolvadása megfelelő volt. Ilyen kismértékű beolvadás még nem okozott repedéseket a rövid üzemidő alatt.

6. ábra. Lemart felületű, repedésmentes varrat

Fig. 6: Free from crack weld with milled out surface

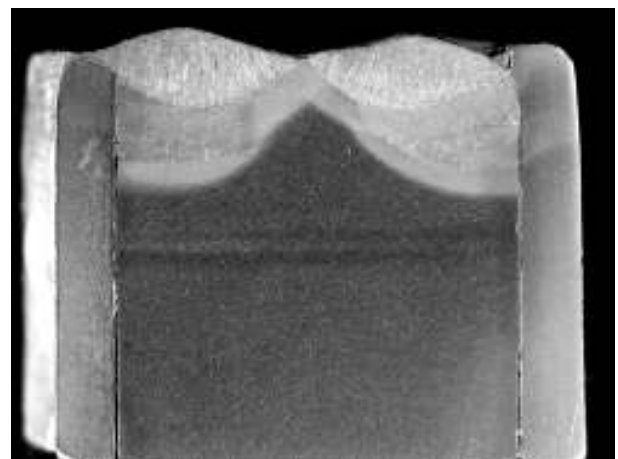
8. ábra. Gát-varrat makroszkópos felvétele

Fig. 8: Macro picture about a cross section of a welded obstacle
