Roncsolásmentes anyagvizsgáló tapasztalatok*

Hajdú Béla**

Expertises of non-destructive material testing. The formation of flaky cracks caused by hydrogen in steel, the dehydrogenization technologies and the expertises of ultrasonic testing of the hydrogen flaky steel products (Figures 1–5) and engine axles (Figures 6–9 and Table) are presented by the author.

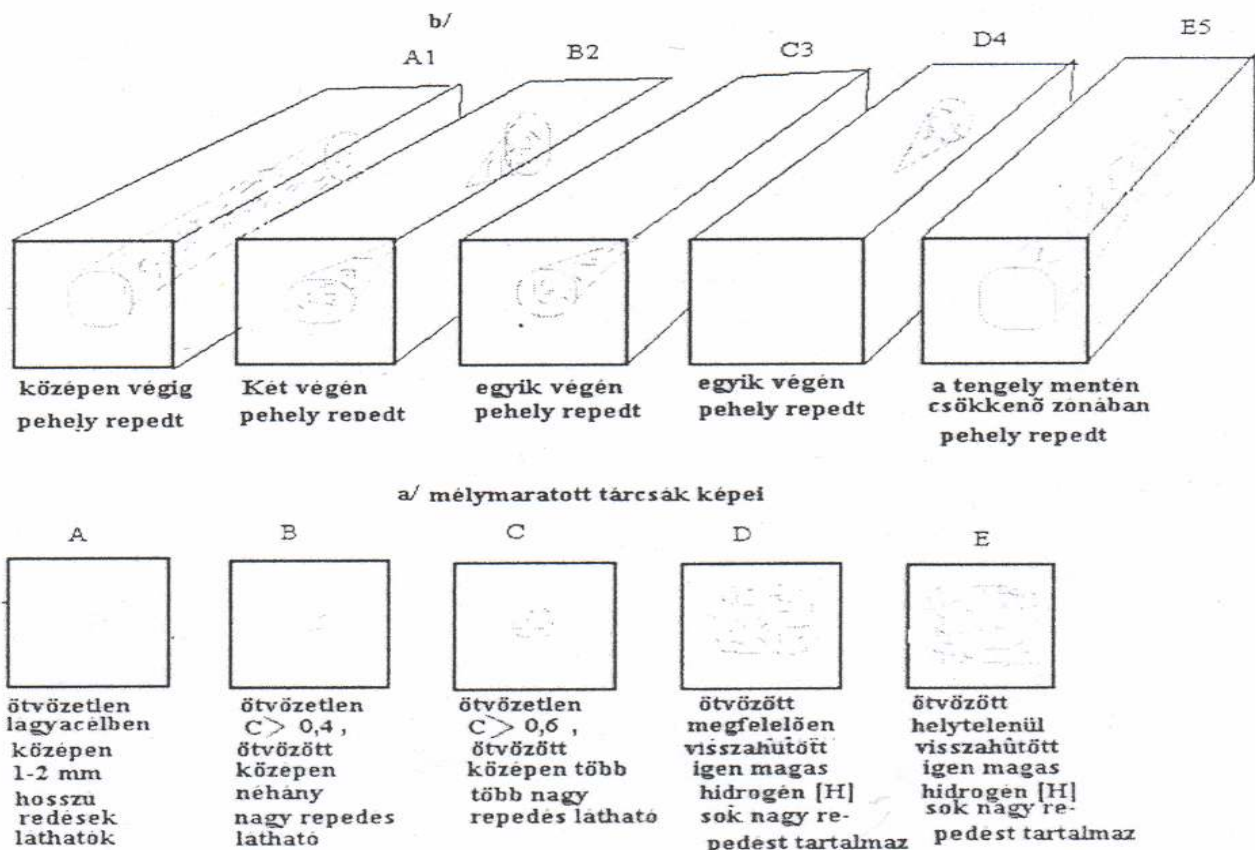
Az acélbugák „pehelytelenítő” hőkezelésének helytelen végrehajtása esetén a pehely-repedések térbeli eloszlásának változatait szemlélteti az 4. ábrásor. Ebből is kitűnik, hogy a nagy hidrogéntartalom pelyhesedésre hajlamosítja a gyártott adagot, de nem lehet kimondani, hogy adagjellemző, azaz a megfelelő módszerrel végzett szelektálásnak létjogosultsága van. Véleményem szerint ezt leginkább ultrahangos vizsgálattal lehet megtenni

4. ábra. A pehelyrepedések eloszlása a keresztmetszetben (a), ill. a tengely mentén (b)
