HEGESZTETT KÖTÉSEK RONCSOLÁSMENTES VIZSGÁLATA – AHOGY A VIZSGÁLÓK LÁTJÁK\*

*Non-destructive of welded joints – by the investigator's eyes*

SKOPÁL ISTVÁN

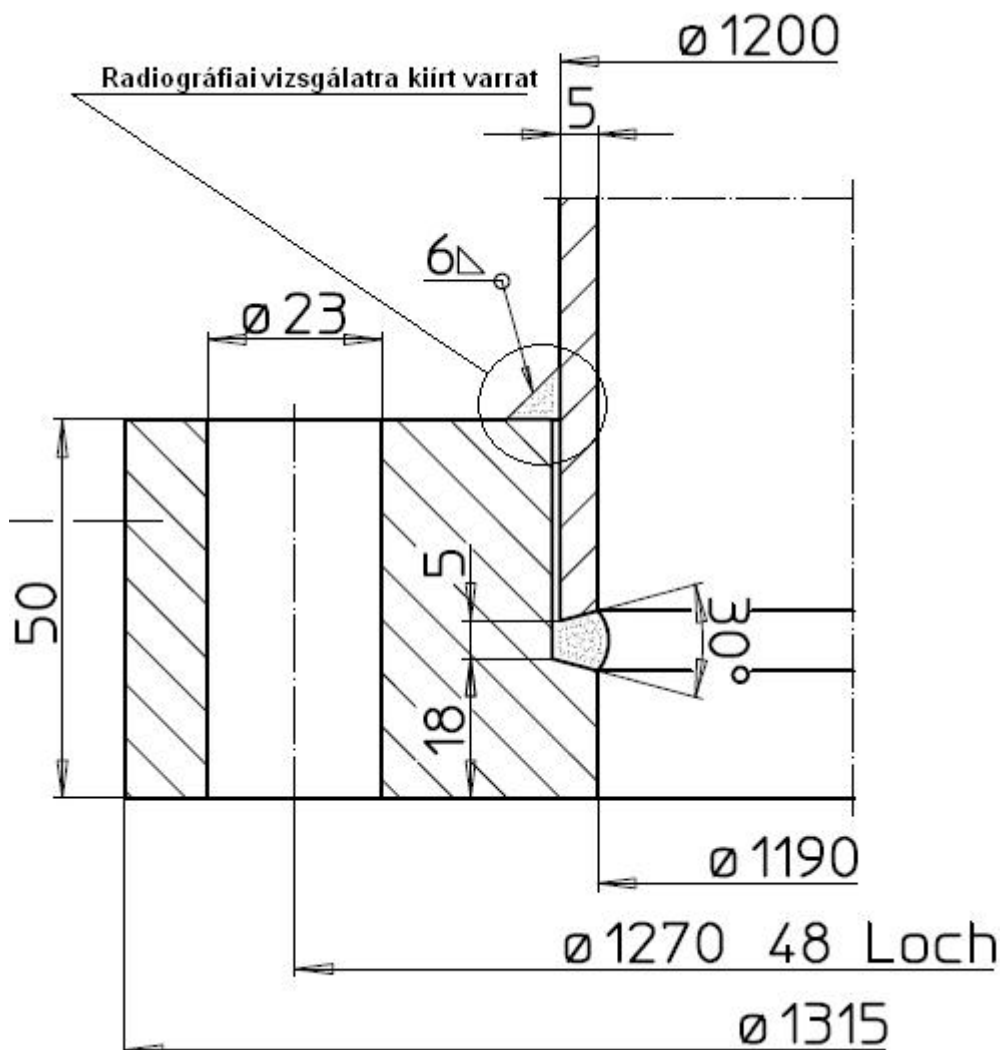
A tervezők jelentős része – tisztelet a kivételnek – nincs tisztában a vizsgálatok elvégzésének feltételeivel, illetve a legkritikább esetben veszi figyelembe azokat. Ez olykor – a szerkezet kialakítása miatt – csak hozzáférési problémához vezet (1. ábra), sok esetben azonban a varrat geometriája és a hozzáférés korlátozott volta egyszerre gátolja, vagy legalábbis jelentősen megnehezíti a vizsgálat végrehajtását (2. és 3. ábra).

1. ábra Radiográfiai vizsgálatra alkalmatlan sarokvarrat

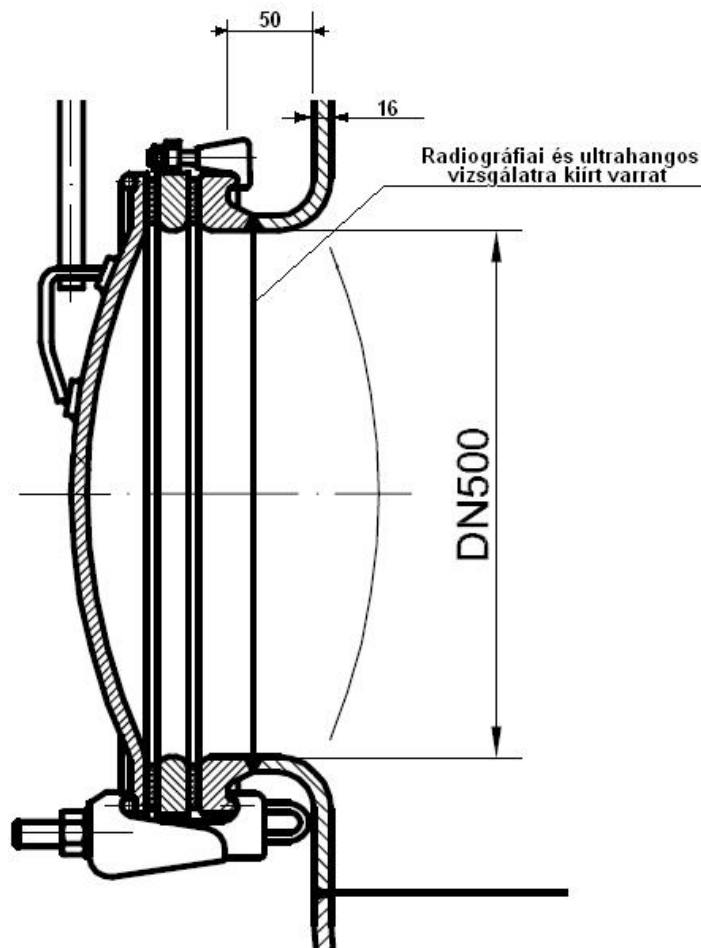
2. ábra Sem radiográfiai, sem ultrahangos eljárással nem vizsgálható körvarrat

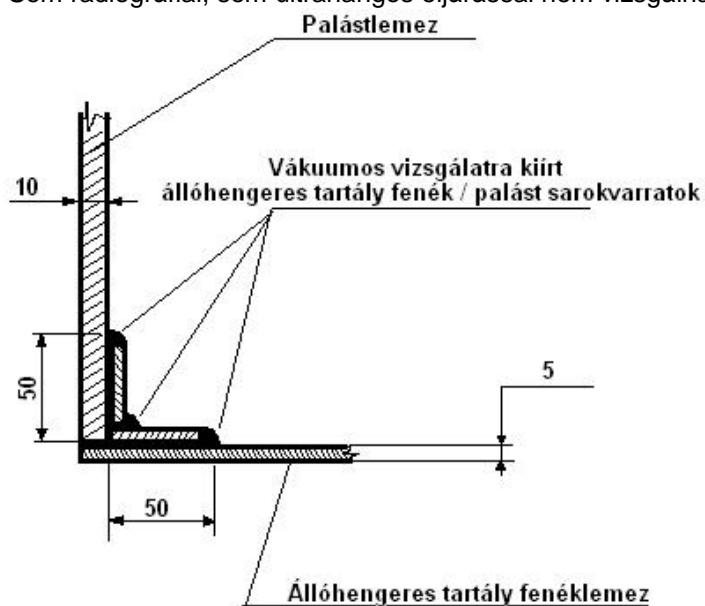
3. ábra Példa igen nehezen végrehajtható tömörségvizsgálatra

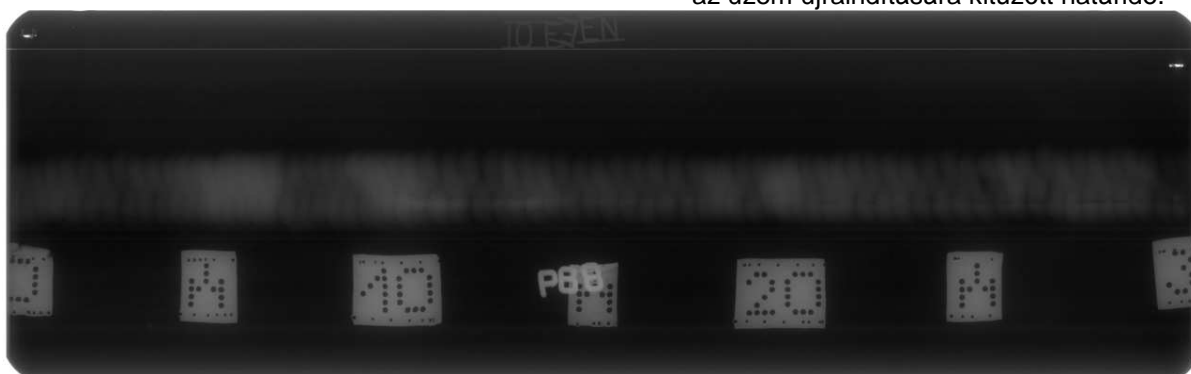
Az érvényes minősítéssel rendelkező hegesztőknek a vállalati munkavégzés előtt, vagy újraindításkor próbahegesztést kell készíteniük. Két ilyen, egy lemez-, illetve egy csővarratot tartalmazó próbadarab röntgenfelvétele látható a 4. és 5. ábrán – elképesztő eredménnyel. Sajnos még rengeteg negatív példát lehetne bemutatni, és ezek elgondolkozásra készítetnek: Milyen is a képzési és vizsgáztatási rendszerünk?

4. ábra Hibás tompavarrat röntgenfelvétele /1

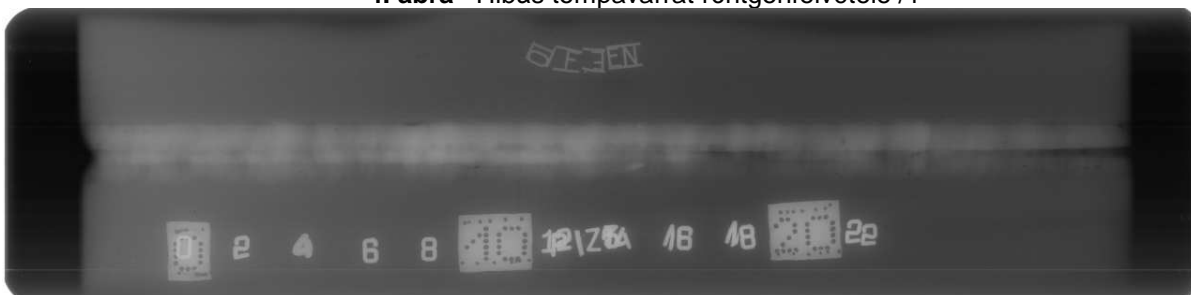
5. ábra Hibás tompavarrat röntgenfelvétele /2

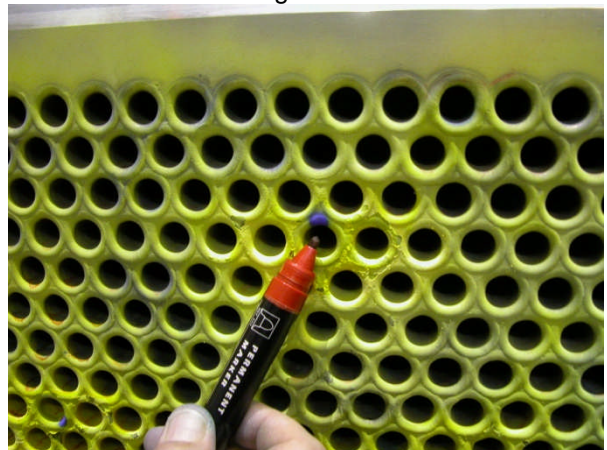
A vizsgálatok alapján kiszűrték és kijavították a nem tökéletesen behesztett csővégeket (8. ábra). Az első vizsgálat során észlelt hibák alapján (kb. a behesztett csővégek 2%-a) a csőveg-tisztítási technológiát is módosították, és ezzel a javítandó varratok számát közel 1%-ra tudták csökkenteni.

8. ábra Kismértékű szivárgás indikációja

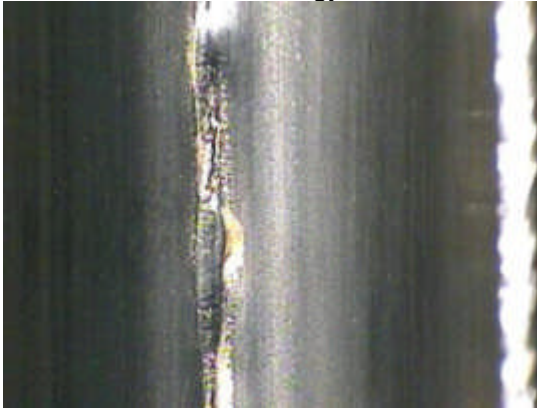
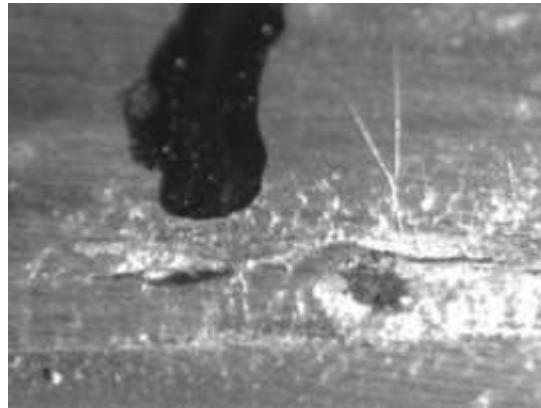
9. ábra

Egy hőcserélő csőkötegeének belső szondás örvényáramú vizsgálata során az egyik csőben a dugózási határt (a falvastagság 70%-át) is meghaladó mélységű anyagfolytonossági hiányra utaló indikáció adódott. Ez a megismételt vizsgálatok során is egyértelműen megfigyelhető volt (gépi és kézi szondamozgatással egyaránt), sőt a cső regisztrátumai két további, sekélyebb (kb. 25%-os és kb. 10%-os mélységű) indikációt is tartalmaztak. Tekintettel a még csekély üzemidő-

A detektált indikációknál kiválasztott szakaszok kivágása, majd ezek hosszanti félbevágása után a varrat vonalában mindhárom helyen, 20-30 mm hosszan S-alakú torzulás és jól kivehető anyaghiány vált láthatóvá (9. és 10. ábra). A két mélyebb

Varrattorzulás, illetve anyagfolytonossági hiány hosszvarratos hőcserélőcső belső palástján

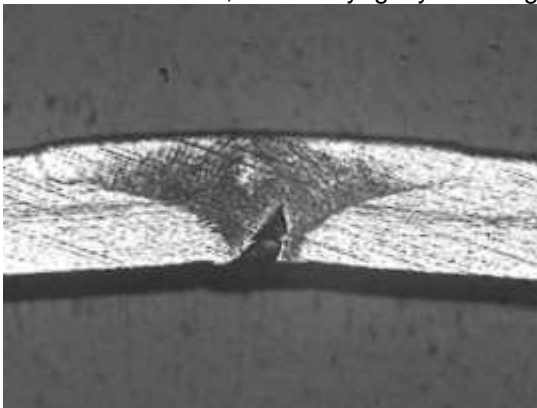
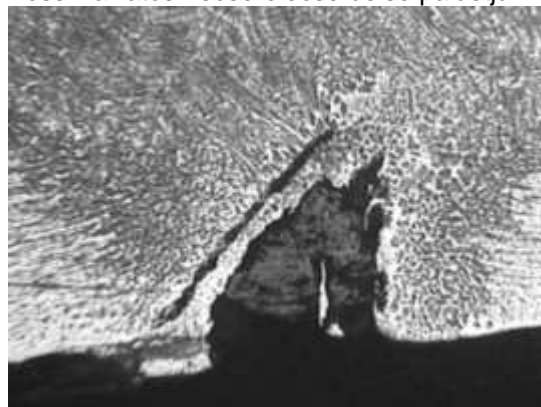
11. ábra

indikációról mikroszkópi csiszolatok készültek, fokozatosan haladva előre a csiszolással. A metszeti felvételek egyértelműen tanúsítják, hogy belső anyagiányokkal állunk szemben és képet adnak ezek zezugos voltáról (11. és 12. ábra). A feltárás alapján az indikációk egyértelműen gyártási eredetű varrathibákra vezethetők vissza.

Metszeti képek a hosszvarratban talált, belső anyagfolytonossági hiányról (N=20x, ill. 50x)

Az eset tanulsága az, hogy a csövek gyártóműi ellenőrzése – nevezetesen: gyűrűszondás ör-

vényáramú vizsgálata – és azt tanúsító műbizonylat ellenére is érdemes már az úgynevezett nulla-állapotban elkezdni a különféle hőcserélők csőkötegeinek belső szondás állapotvizsgálatait, mert a kétféle örvényáramú módszer nem helyettesíti egymást.

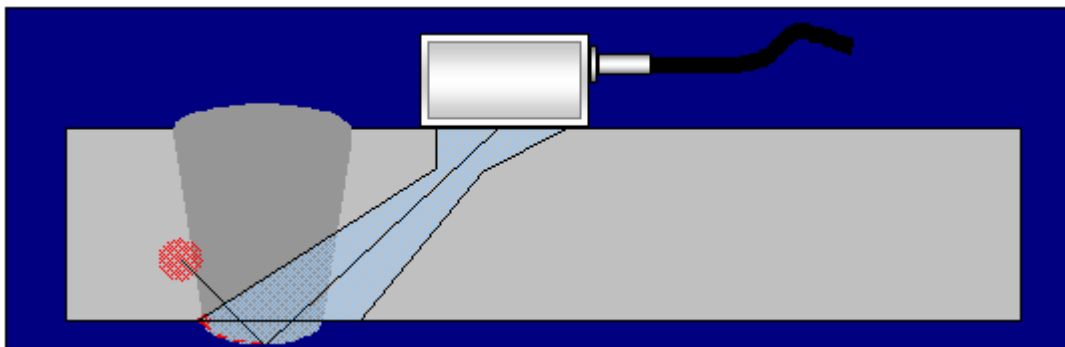
Géppel hegesztett, szabályos geometriájú, fedőporos varratok ultrahangos vizsgálatoknál találkozhattunk hasonló jelenséggel: 10-15 mm falvastagságú lemezek tompavarratait 60 és 70°-os besugárzással vizsgálva, fél ugrástávolságon túl, a hőhatás övezetben sokszor a regisztrálási határt meghaladó mértékű indikáció mutatkozik (13. ábra). Valós hiba nem lévén, arra a következtetésre jutottunk, hogy a kibocsátott ultrahang valójában a szokatlanul szabályos varratkorona széléről érkezik vissza. Néhány esetben ez „kita-pintható”, de erre a kontrollra legtöbbször nincs lehetőség. A jelenség magyarázata a hanghullám átalakulásában – a gyökoldali varratkoronánál felületi hullám keletkezésében – és a módosult hullám visszaverődésében vagy szóródásában keresendő. Mivel a módosult hanghullám terjedési sebessége megváltozik, a transzverzális hullámra kalibrált készülék a visszaverő felület (ami nem

feltétlenül anyagiány) távolságát helytelenül számolja ki. Ha ezt felismerjük, számítunk rá és kellő figyelmességgel járunk el, akkor felesleges vitákat és sok plusz költséget kerülhetünk el.

**13. ábra** Hamis indikáció szabályos alakú varrat ultrahangos vizsgálata során
