Gázipalackok ellenőrzése fiberszkóppal

Fékrendszerek endoszkópos vizsgálata

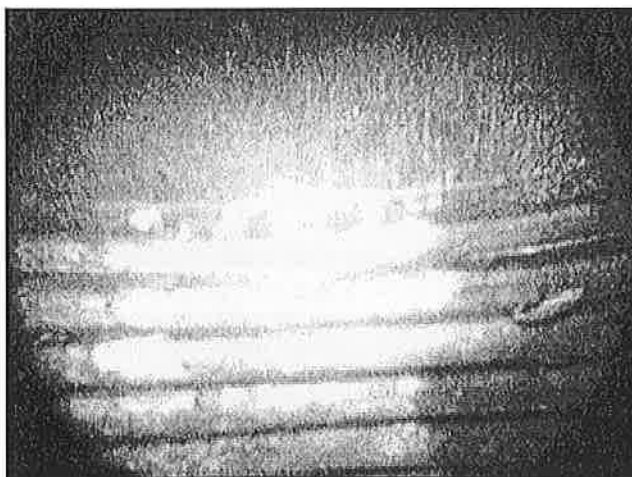
2. ábra. Palacknyak a kúpos menet alatt

Az endoszkópos vizsgálat lehetővé teszi, hogy a palack legkényesebb részein, a nyak kúpos menete alatti, illetve hengeres palásthoz csatlakozó ívelt részén, valamint a körvarratok környezetében a kezdődő repedések kimutathatók legyenek (1-4. ábrák).

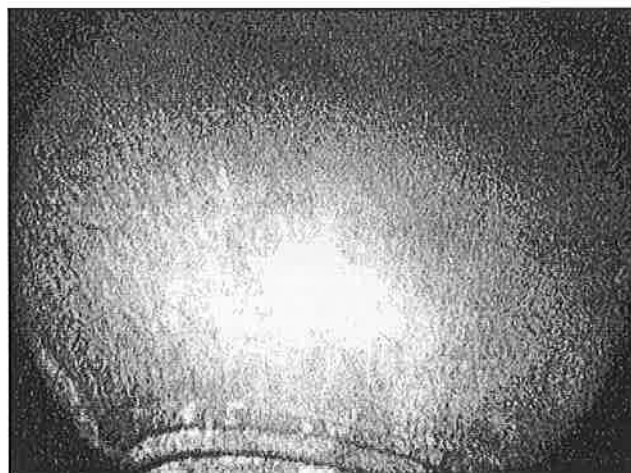
3. ábra. Alakítási nyomok a palack nyakrészén

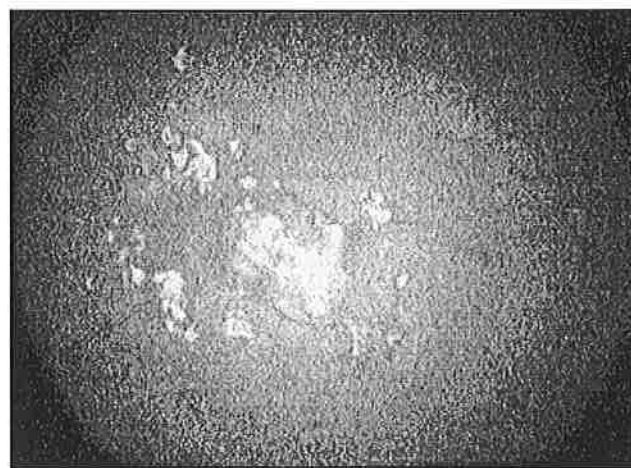
5. ábra. Korróziós folt a palack palástján

Az endoszkópos vizsgálat a korróziós folyamatokat is felderíti, a károsodás kiterjedését, mélységét dokumentálja (5. ábra). Megfelelő megvilágítása mellett, a gyakorlott és képzett (VT-2 vagy VT-3 fokozatú anyagvizsgáló) vizsgáló által elvégzett belső szerkezeti vizsgálat defor-

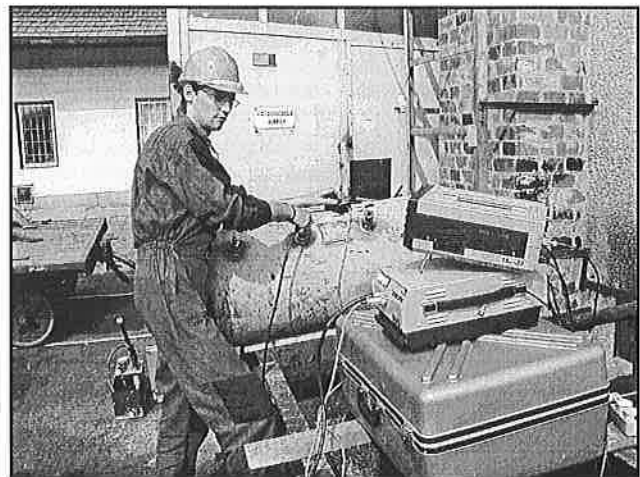
2. ábra

A MÁVSZ 1382:1998 szabvány szabályozza a vasúton alkalmazott légtartályok felülvizsgálatát. Az alkalmazott vizsgálatokat hasznosan egészítik ki a tartályok belső felületi állapotáról tájékoztatást adó endoszkópos vizsgálatok (2. ábra).
