### A roncsolásmentes vizsgálatok kiterjesztett alkalmazása az élettartam menedzselésben Extended application methods of NDT techniques in residual life management

*Rózsavölgyi Zsolt, Méhész István, Mihálovits István*

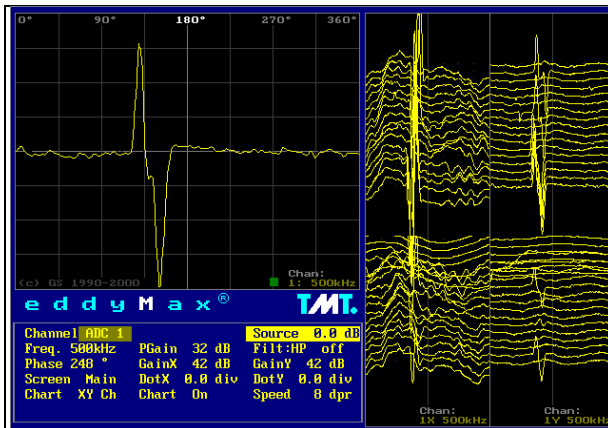
**1. ábra** – Csőlyukadás örvényáramos indikációja  
**Fig. 1.** – Eddy current indication of a tube defect

Videoendoszkóppal lehetőségünk van arra, hogy az aránylag gyors örvényáramos vizsgálat által felfedezett anyaghibát endoszkóppal is „láthatóvá tegyük”, megismerjük pontos geometriáját és megmérjük méreteit. Így nem kell például egy hőcserélő összes csövét endoszkóppal átnézni, elegendő a gyanús helyek célzott vizsgálata. Az 1. és 2. ábra egy örvényárammal feltárt lyukadást és valós megjelenését szemlélteti.

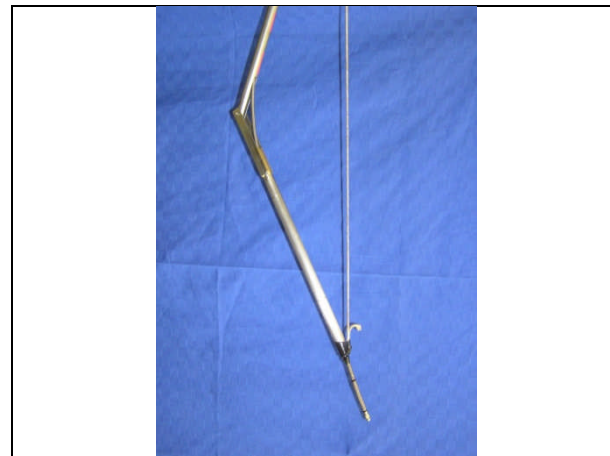
**4. ábra** – Pozicionálható vezetőső endoszkóphoz  
**Fig. 4.** – Equipment capable of positioning the optic fiber of the endoscope

Ammóniás folyadékgyűjtő tartályok nem rendelkeznek nagyméretű búvónyílásokkal. Hajlékony optikai szállal a tartály belsejében elvégzendő endoszkópos varratellenőrzés nehézségekbe ütközött, mert a bevezetés helyétől viszonylag távol elhelyezkedő területet kellett vizsgálni. Olyan eszközt kellett szerkesztenünk, mellyel az Ø25 mm-es csőcsonkokon is bejuttathattuk az optikát a tartályok belsejébe, és azt a megkívánt pozícióban tartva remegésmentes, további vizsgálatra alkalmas képet készíthettünk. A vezetősővel bejuttatott optikát a tartályfal felé lehetett fordítani és annak közelében körbe lehetett vezetni. A csőre rajzolt jelek segítettek a pozicionálást, így a belső felületen

észlelt indikációk pontos pozíciói meghatározhatók voltak [1]. A készüléket és néhány felvételt a 4–6. ábrák mutatnak be.

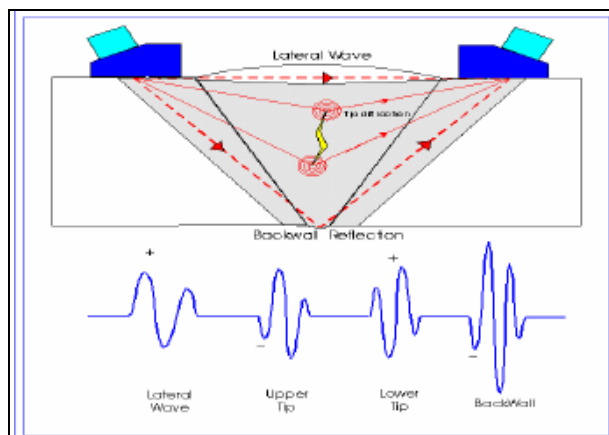
**8. ábra** – Egy TOFD vizsgálat elrendezése  
**Fig. 8.** – Arrangement of a TOFD test

A méretek meghatározásának pontosságát növeli meg egy, a 70-es évek végén kifejlesztett új ultrahangos technika, a TOFD (Time-Of-Flight Diffraction). Azon alapszik, hogy amikor az ultrahanghullámok elérik az anyaghibát, annak szélein, csúcsain elhajlanak, majd koncentrikusan tovább terjednek. Ha ezeket a diffrakciós hanghullámokat egy vevő kristály segítségével érzékeljük, és speciális kijelzőn megjelenítjük, jellegzetes TOFD indikációt kapunk (8. és 9. ábrák). [3]

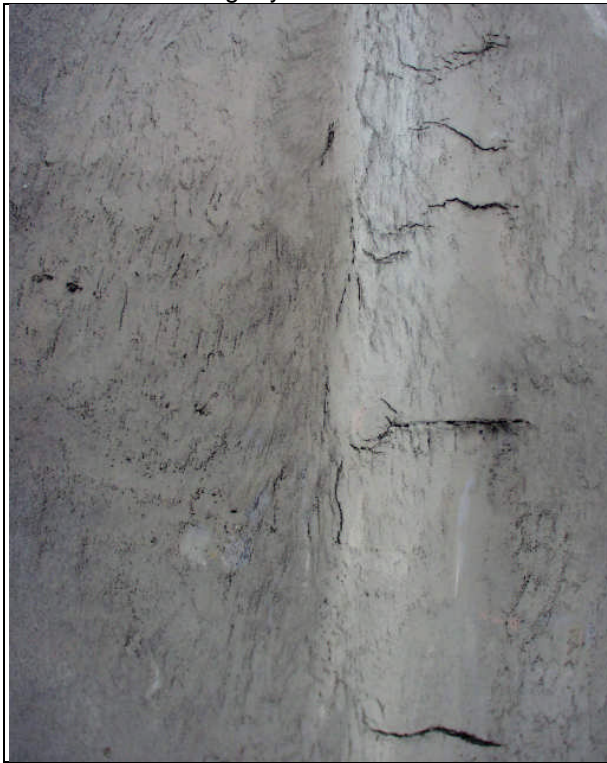
**11. ábra** – Repedések egy gőzvezeték hegesztési varratában (N ≈ 1x)  
**Fig. 11.** – Cracks in the weld of a steam pipe (M ≈ 1x)

A makroszkópi felvételen (11. ábra) több, egymással párhuzamos, a varrat tengelyére merőleges indikáció látható. A 12. ábra – a lenyomatról nagyobb nagyításban készített felvétel – mutatja, hogy az egy vonalként jelentkező hibajel valójában egymással párhuzamos mikropedések és póruslancok halmaza. Az alkalmazott nagyítástartomány a vizsgálat érzékenységét kiterjesztette, a repedések és pórusok jellegzetes morfológiájából a kiváltó ok meghatározható. A hibát hiába javítanák köszörüléssel, az indikáció csak egy időre tűnne el, hiszen ha az előidéző okot nem szűnik meg, üzem közben ismét megjelennének a repedések. A maradék élettartam szempontjából ezért kiemelt fontosságú a mechanikai feszültségek csökkentése.

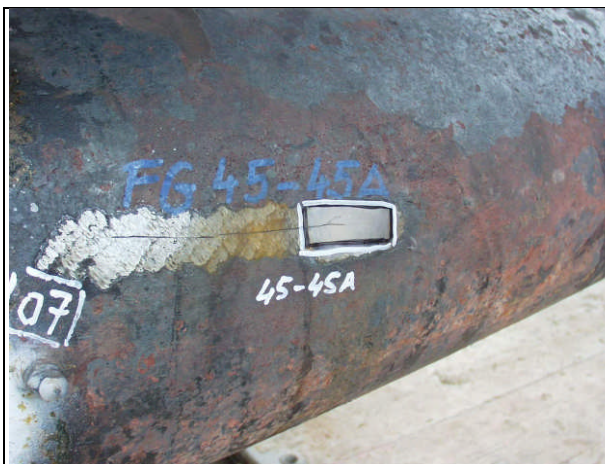
**15. ábra** – Gőzvezeték ív húzott szálán feltárt repedés, és az előkészített helyszíni lenyomat

**Fig. 15.** – Crack in the tension zone of a main steam pipe and the prepared position of the replica test

A feltárt indikációk nem feltétlenül jelentenek azonnal megoldandó problémát. Ha a hiba már bizonyíthatóan hosszabb ideje jelen van a szerkezetben, csak eddig nem diagnosztizálták és különösebb üzemi problémát sem okozott, bizonyos feltételek mellett maradhat minden a régiiben. Példaként hozható fel egy 30 éve üzemelő főgőzvezetékben talált, egyértelműen gyártási eredetű anyagfolytonossági hiány további sorsa (15. és 16. ábra).
