## A HAJDÚSZOBOSZLÓI TARTÁLYFELSZAKÍTÁSI AKUSZTIKUS EMISSZIÓS MÉRÉSEK

(Tanulságok a Hajdúszoboszlón végzett tartály-felszakítási kísérletek alapján)

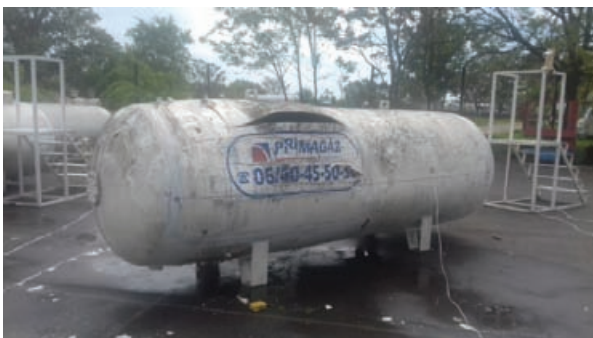
**4. ábra: A II/1sz. tartály felszakadása (30608)**

A 3-5. ábrán néhány felszakadási képet mutatunk be. Az esetek többségében nem a hegesztési varrat adta meg magát. A 20. ábrán egy érdekes jelenség figyelhető meg. A felszakadás előtt a tartály falára nehezítő nagy belső nyomás kötözött szalámi módjára felfújta a tartályt, amely - amint a belső nyomás elérte a folyáshatárt - az alkotói mentén jelentősen tágult, de a hegesztési varratok merevebbek lévén kisebb alakváltozással reagáltak, és ezért abroncsként tartották össze a tartályt.

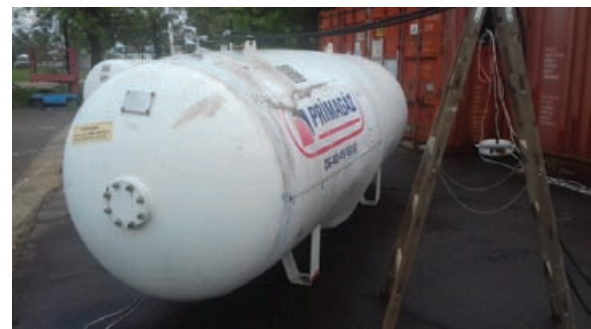
**5. ábra: A II/2 sz. tartály (503694). Alul látható a felrepedés**

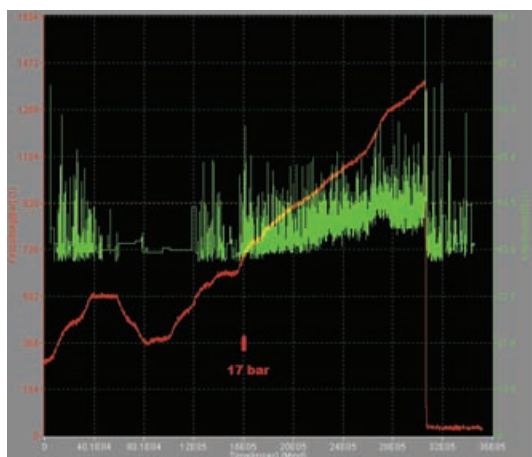
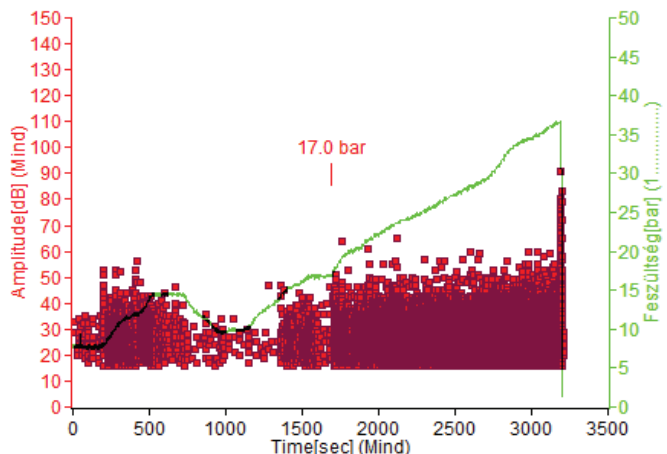
7. ábra A DUE csapat (a) és az ÁEF csapat (b) által rögzített események amplitúdó és average változásai jó egyezést mutatnak a gyengített tartály felszakítási folyamatában és igen jó egyezést az ukrán feldolgozással (c)

A 7. és 8. ábrán a DUE és ÁEF által a 2015-ös kísérletekben regisztrált AE események amplitúdói igen jó egyezést mutatnak, különösen a 7. ábrán látható Kaiser effektusban. A 9. ábrán a sum of hit függése a két mérésben sokban hasonlít egymásra (megint különösen a Kaiser effektusban), de az ÁEF exponenciálisan növekvő függvénye sokkal jobban mutatja a szokásos kádgörbe jelleget, azaz tönkremenetel alakot.

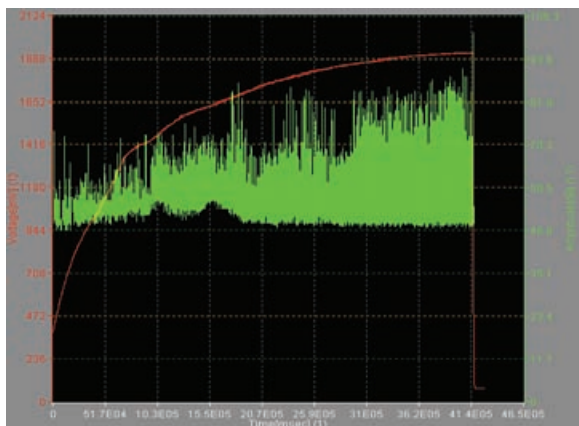
8. ábra A DUE és az ÁEF által mért AE amplitúdók a 24452-es tartályon

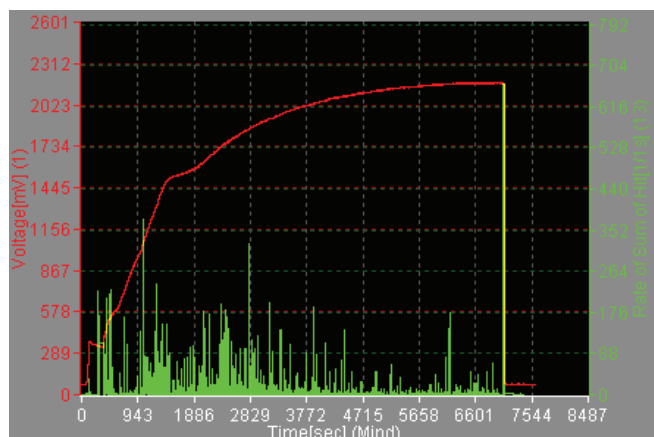
**11. ábra A regisztrált AE események amplitúdó és gyakorisági görbéi az időben igen hasonlóak a DUE(bal oldal) és az ÁEF (jobb oldal) alapkiértékelésében**

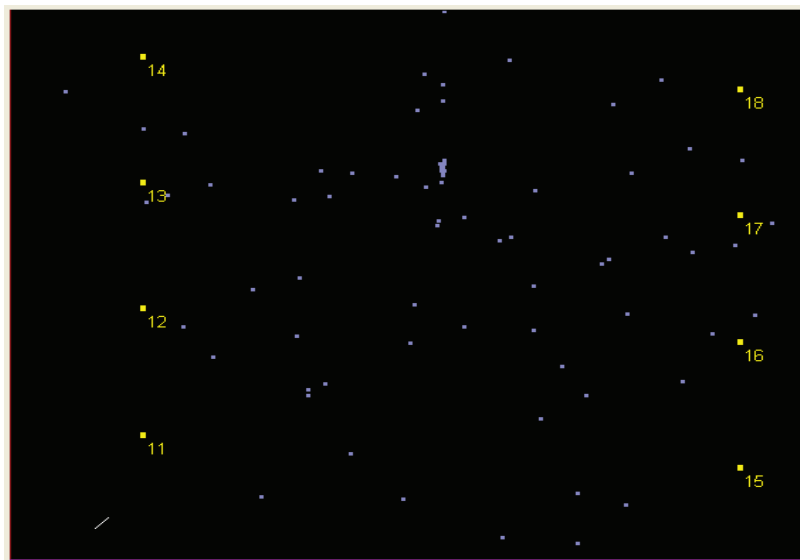
17. ábra: Lokalizációs térkép rezgésszám és eseményhossz szűrésével

A 17. ábrán még egyet léptünk, az eseményhosszt is figyelembe vettük a szűrésben

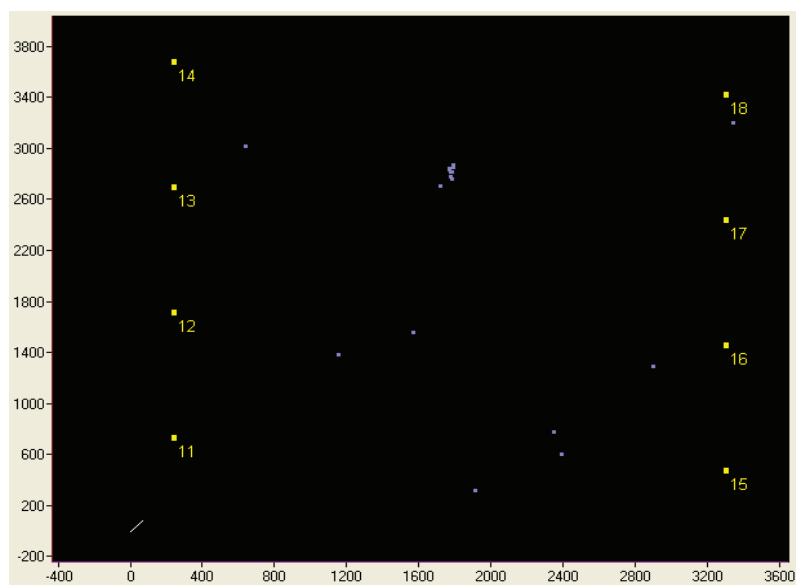
18. ábra: A legszűkebb intervallum

Végül a 18. ábrán tovább szűkítettük a szűrés intervallumát. A repedés helyét jelentő események az alábbi tartományba esnek: Rezgésszám (Counts): 25-50, Eseményhossz (Duration): 100-410. Függvényen megjelenítve a 19. ábrán mutatjuk be a 18. ábrához tartozó kiválasztott szűrési intervallumot.

A lokalizációs térkép a tartály alján lévő 4 szenzor közötti területen rögzítette a repedésre utaló események helyét, a valóságban azonban nem teljesen a tartály alján, hanem a 4-es és 8-as szenzor közötti területen szakadt fel. Ennek ellenére a loka-

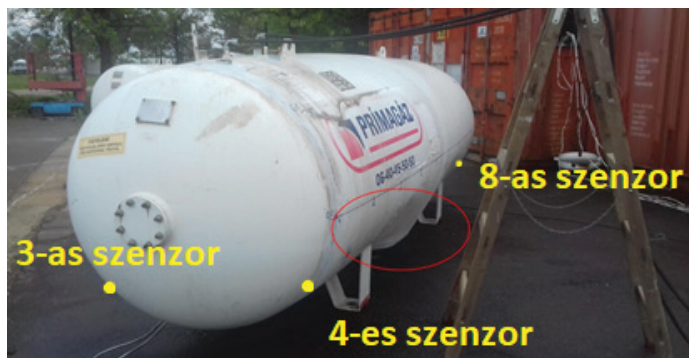
**20. ábra - Nyomástartó edény a mérés után**

lizációs térkép hatékonynak mondható, mivel ilyen mértékű pontatlanság megengedhető, hiszen a tartály valóban az alján szakadt fel a nyomástartás alatt (20-21 ábrák).

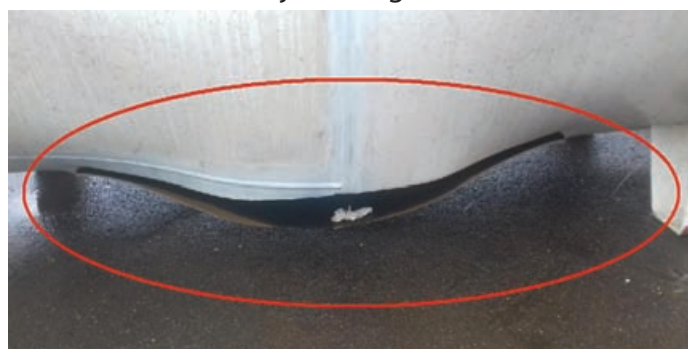
**21. ábra A felszakadás a tartály alsó alkotóján mentén történt**
