Ultra nagynyomású rendszerek meghibásodásai: a megelőzés érdekében végzett ellenőrzések és MMM vizsgálat

Összefoglaló

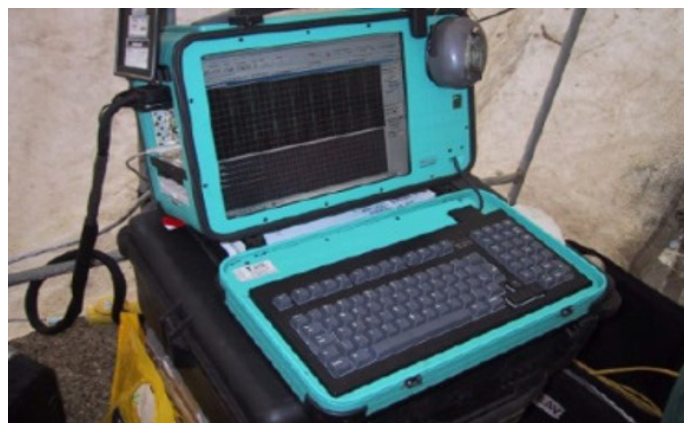
Meghatározott reaktor és hűtőcsöveknél a belső felületen örvényáramos repedéskereső vizsgálatot végzünk (lásd 3. ábra).

3. ábra: Örvényáramos vizsgáló berendezés

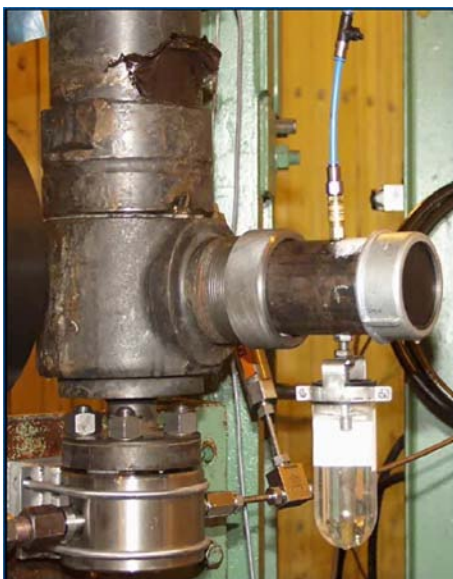
A biztonsági szelepeknél a nyitónyomás 90%-án tömörségi vizsgálatot végzünk (lásd 5. ábra).

5. ábra: 325 bar nyitónyomású biztonsági szelep tömörség ellenőrzése

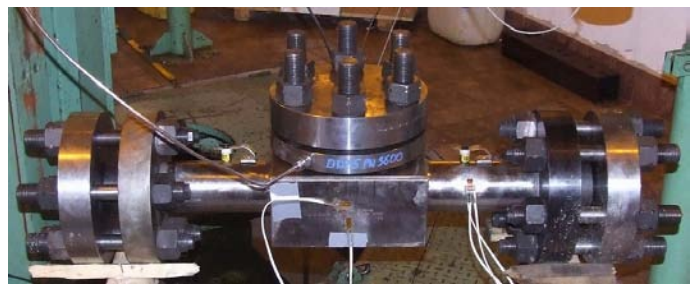
A keverési pontot akusztikus emisszióval és mérőbélyeges nyúlásméréssel kiegészített szilárdsági nyomáspróbának vetjük alá 4680 bar nyomáson (lásd 6. ábra).

6. ábra: Keverési pont vizsgálat közben a Nagynyomású Szerelvényvizsgáló Állomáson akusztikus emisszióval és nyúlásméréssel kiegészített szilárdsági nyomáspróba

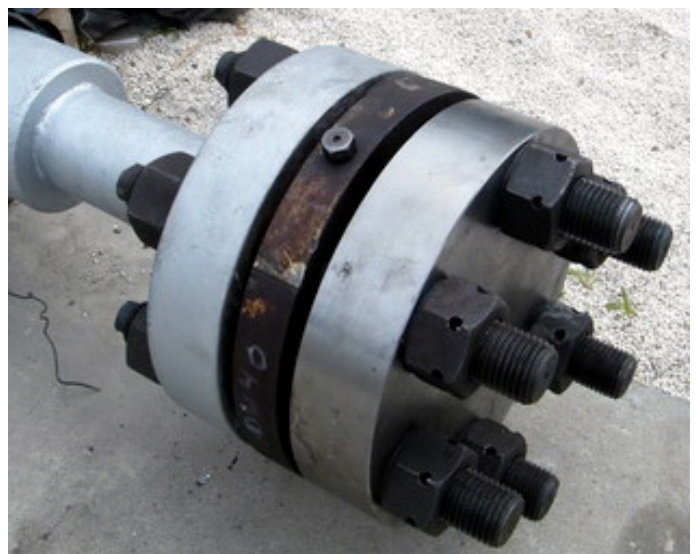
A csavarokon (lásd 7. ábra) szemrevételezéses vizsgálatot, valamint ultrahangos anyagvizsgálatot végzünk a csavar homlokfelületén besugározva. A menetes részeken mágnesezhető poros repedéskereső vizsgálatot alkalmazunk.

7. ábra: Kötőelemek és lencse összeszerelt állapotban

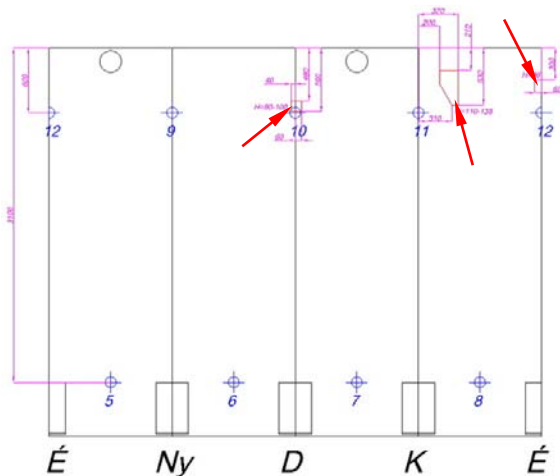
Szilárdsági nyomáspróbát fehérrolaj közeggel 910 bar-on végezzük el akusztikus emisszióval kiegészítve. Az ismert hiba helyét – a hozzáférhető helyeken – ultrahangos anyagvizsgálattal ellenőrizzük (lásd 8. ábra).

Akusztikus emisszióval a belső hiba detektálható.

8. ábra: Nagynyomású szeparátor kiterített palástja az ismert hibák helyével

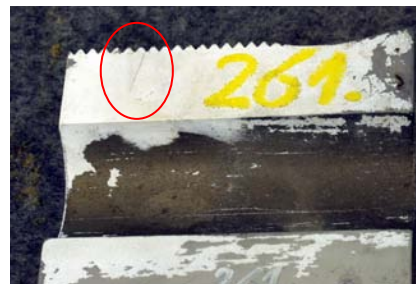
9. ábra: Repedés a kompresszorhoz csatlakozó passzdarab menetes részén

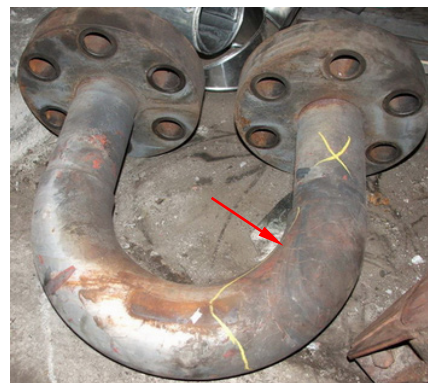
10. ábra: Dörzsöléses korrózió a nagynyomású ív külső felületén

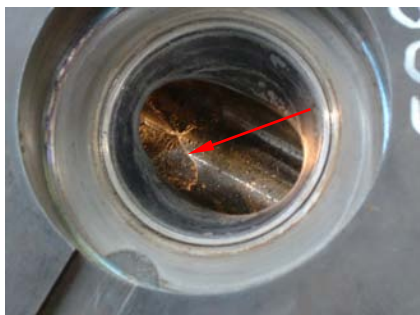
12. ábra: Korrozíós anyagfogyás a nagynyomású szelep alsó részén

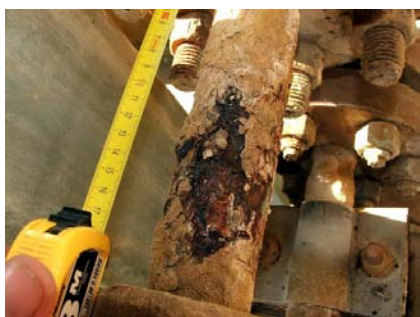
13. ábra: Korrozíós fagyások a fokozatközi hűtőnél

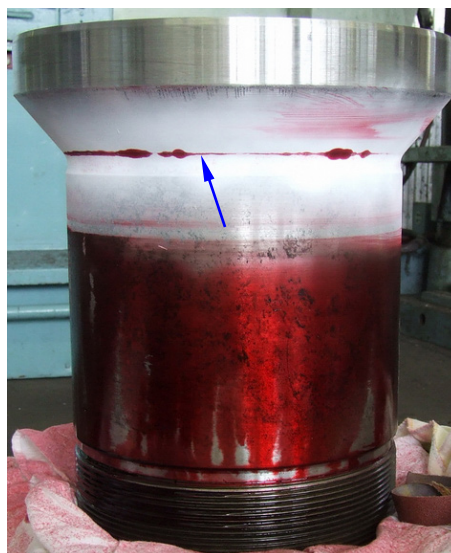
15. ábra: Repedt fedél

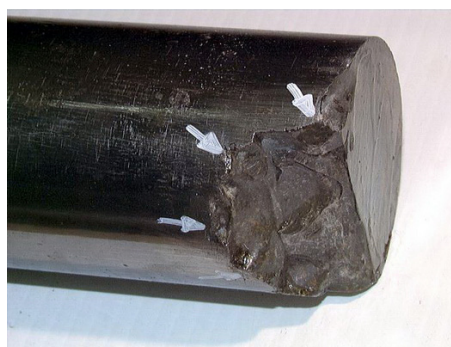
17. ábra: Törött dugattyúrúd töretfelülete

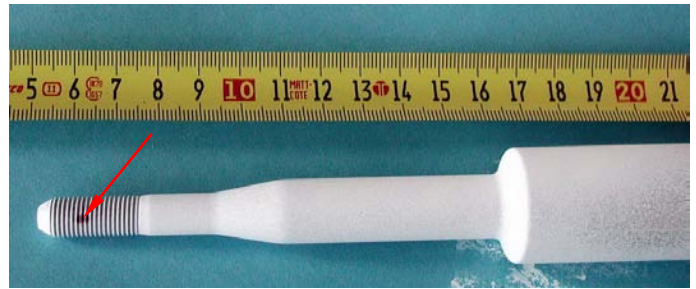
23. ábra: Repedés az olajbefecskendező menetes részén

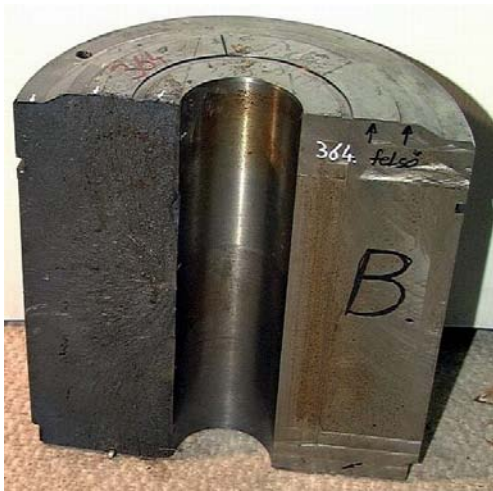
Egy korábbi – egy rétegben készített – spacer 12 óra üzemeltetési idő után teljes keresztmetszetben kettérepedt (lásd 20. ábra).

20. ábra: Kettérepedt spacer

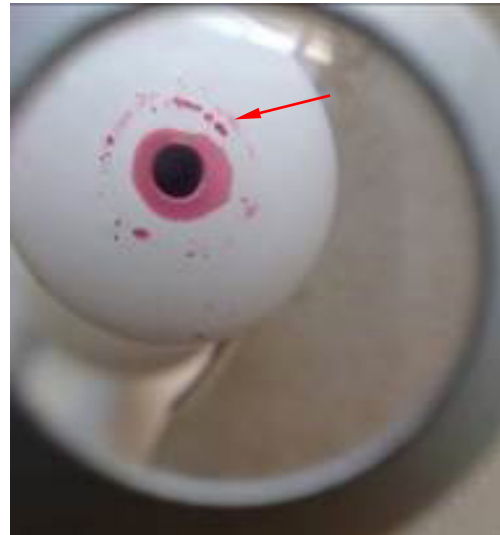
24. ábra: Repedés az olajbefecskendező tömítő felületén

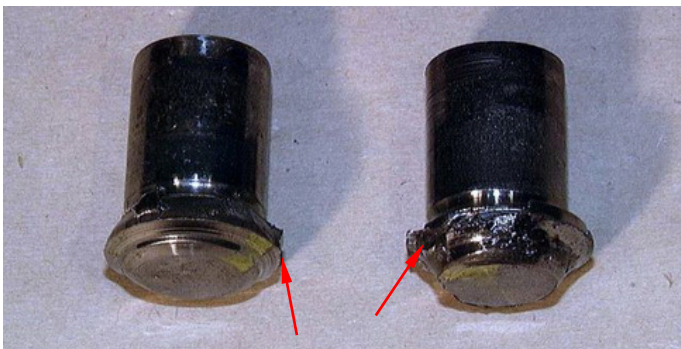
21. ábra: Sérült poppet-szelepek

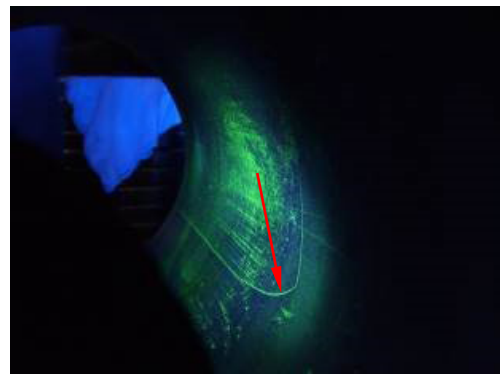
25. ábra: Repedés a hengerfej belső felületén UV fényben

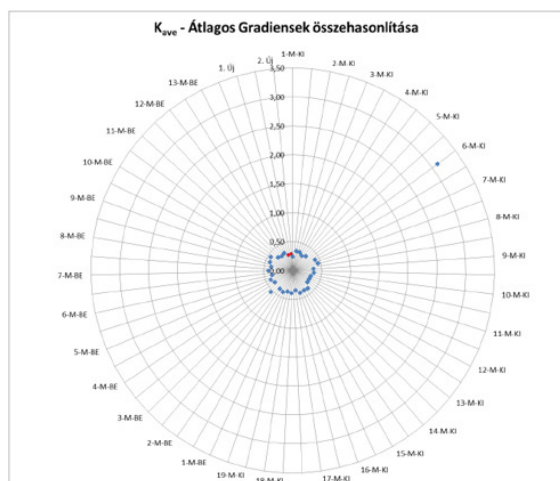
26. ábra: Átlagos gradiensek értékei az összes vizsgált cső esetében

- A világon elsőként végeztünk MMM vizsgálatot nagynyomású autofrettage-olt csöveken, korábbi tapasztalat nem állt rendelkezésre,
- összehasonlító vizsgálatként az ellenőrzött csövek eredményeit lehetett összevetni,
- a „0” állapot felmérés eredményei az eredeti csövekre hiányoztak,
- az új beszerzésű csövek szerkezeti anyagminősége eltér a 25 éve üzemelő csövek anyagminőségétől (30CrNiMo8 – 1.6580 és U-V129SA – 1.6952),
- kiugró értéket egy csőnél – a beérkezés óta raktárban lévő tartalék csőnél – detektáltak (lásd 26. ábra),
- az új beszerzésű csövek és az évek óta üzemelt

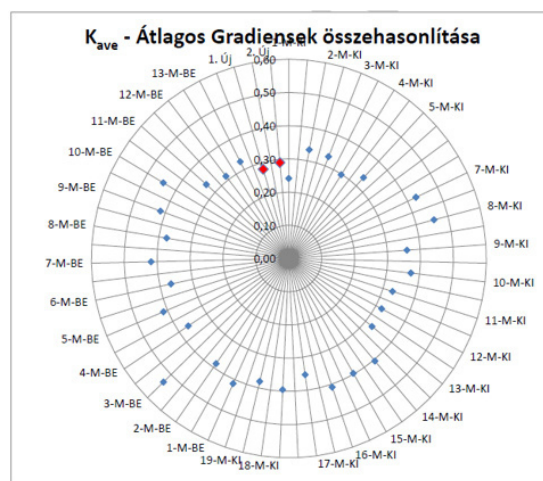
27. ábra: Átlagos gradiensek összehasonlítása a raktárban lévő cső kihagyásával

csövek jellemző számértékei sorra megfeleltethetők egymásnak (lásd 27. ábra),

- mindezeket figyelembe véve az eredmények alapján szignifikáns eltérést nem tapasztaltunk a nagynyomású csöveken végzett MMM vizsgálat eredményei között.
