Vasbeton szerkezetek állapotellenőrzése korrózióra

Esettanulmány: feszítettbeton közúti hídgerenda károsodása

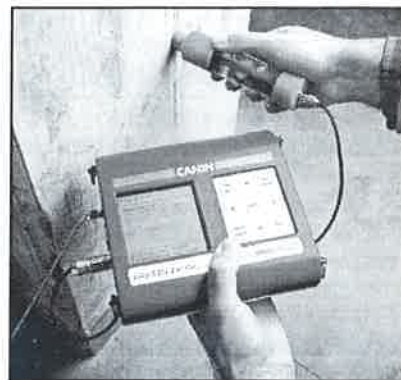
2. ábra. A Canin korrózióelemző műszer

A svájci Poceq SA cégnél kifejlesztett Canin (corrosion analysing instrument) műszer (2. ábra) egy intelligens, digitális millivolt-mérő, mellyel megmérhető az elektrokémiai korróziós folyamat intenzitására, sebességére jellemző villamos potenciál, azaz a betonba ágyazott korrodáló acélbetét felülete és a felszíni betonfelületre helyezett összehasonlító elektróda közötti feszültség. Segítségével nagy felületeken gyorsan és roncsolásmentesen végezhetünk méréseket, és feltérképezhetjük a bebetonozott acélbetétek korróziós állapotát, még azelőtt, hogy a korróziós károsodás nyomai a betonfelületen megjelenjenek.

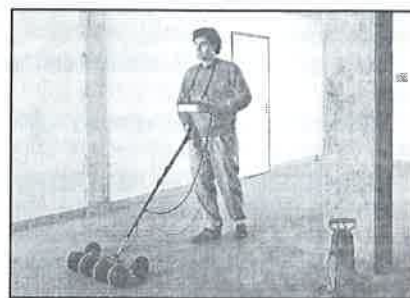
4. ábra. Mérés kerékelektrodával

relt útmérő a kerék mérési helyzetbe fordulásának a kiindulási ponttól mért távolságát (felbontás 3 mm) folyamatosan továbbítja a memóriába. A mérés sebessége 1, 2, 4, illetve 8 kérekelektroda alkalmazásakor rendre 1,0; 0,6; 0,3; 0,15 m/s, míg a rúdelektórával egy-egy mérés legfeljebb fél másodpercig tart.

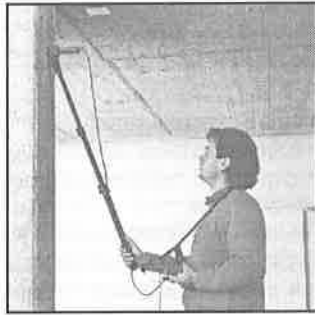
5. ábra. Mérés rúdelektórával
