Kompozit szerkezetek tanulmányozása Komplex, Digitális Radiográfiával [☐]

Study of composite structures with complex digital X-ray method

Balaskó Márton*, Horváth László*, Vígh Zoltán**, Pogácsás Imre**

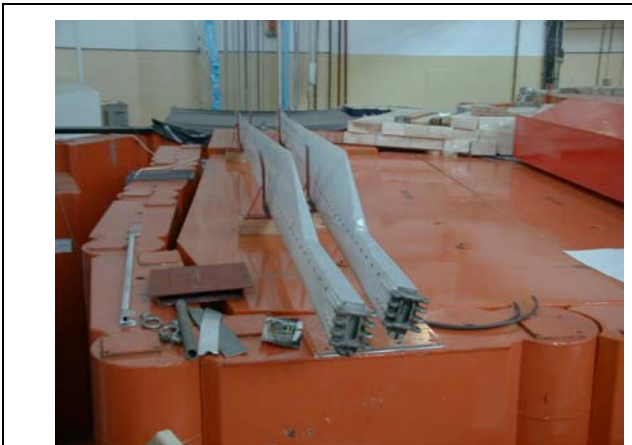
2. ábra Ka-26 típusú helikopter rotor lapátjai a Radiográfiai állomás tetején

Ebben a téma körben, hazánkban első sorban a mezőgazdasági repülésben használt Kamov 26 típusú helikopterek forgószárny lapátjait vizsgáltuk. Ezekben csupán a lapátot a vezérműhöz csatlakoztató gyök és a rezgéscsillapító flutter súlyok, valamint a burkolat készültek fémből. Hosszuk ~ 6,5 méter, szélességük ~ 320 milliméter, súlyuk ~ 11,5 kilogramm. A 2. ábrán két darab (egy üzemképes és egy üzemidejét már lerepült) Ka-26 lapát látható a Budapest kutató reaktor, Radiográfiai állomásának tetején.

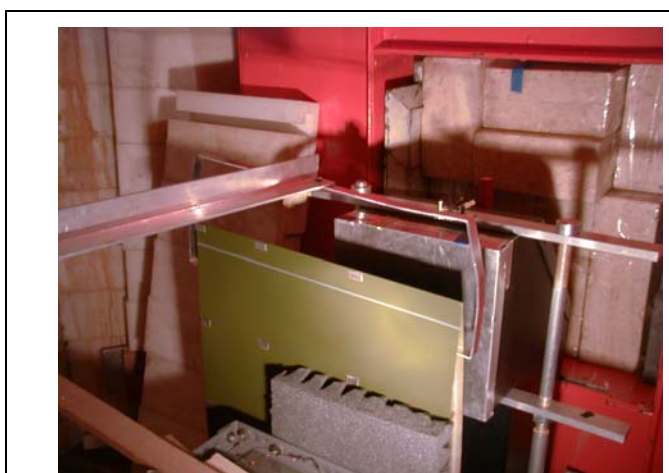
4. ábra Referencia hibát tartalmazó szektor a radiográfiai vizsgálatok közben

Az elmúlt évek során az MTA KFKI Atomenergia Kutatóintézetben 28 darab fém kompozit szerkezetű helikopter forgószárny-lapátot vizsgáltunk meg radiográfiai és rezgésdiagnosztikai módszerekkel a Magyar Hadsereg Repülő Műszaki Szolgálat Főnökségének (MHRMSZF) megbízásából [2], [3], [4],[5]. A mérések eredményeinek értékelése során nyilván valóvá vált, hogy a radiográfiai mérések alkalmasak a szektorokon belül egyidejűleg meglévő hibák feltárására, míg a rezgésdiagnosztika erre nem képes. Elhatároztuk, hogy eddig még nem használt, tartalék szektorokban létesítünk referencia hibákat, mint kis méretű idegen anyag behatolása, csekély mennyiségű vízbehatolása, kis felületű ragasztó eltérést és ütődéses (felverődés) kárt okozó változásokat, eszközünk. Először szektoronként egyet, majd a sikeres rezgésdiagnosztikai azonosítás után, újabbakat hozunk létre, egyenként. A 4. ábrán látható egy referencia hibát tartalmazó szektor radiográfiai felvétel közben.
