## Vasúti sínek „head check” károsodási folyamatának vizsgálata

Takács Csaba<sup>1</sup>

<sup>1</sup> Bay Zoltán Alkalmazott Kutatási Közhasznú Nonprofit Kft., csaba.takacs@bayzoltan.hu

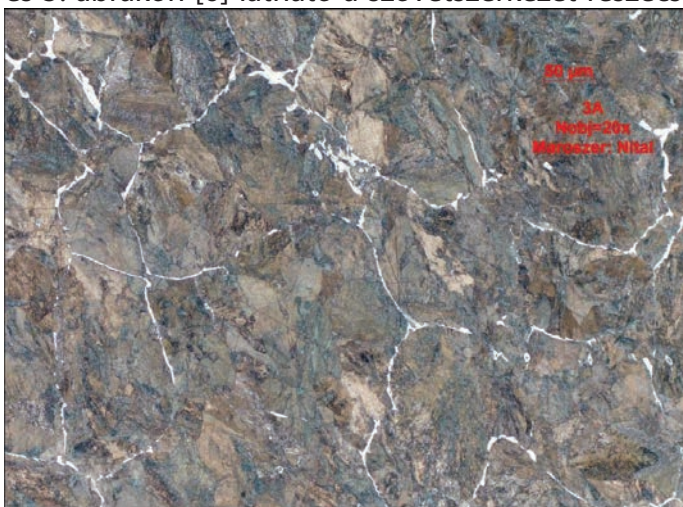
túlterhelése miatt, a sín felületének a forgalom által hidegen alakított rétegéből indulva sín belseje felé növekednek, gyakran a futófelület szimmetria tengelyétől mérve akár 20 mm hosszúságúra is [5]. A 4. és 5. ábrákon [6] látható a szövetszerkezet részecs-

4. ábra. A sín eredeti szövetszerkezete

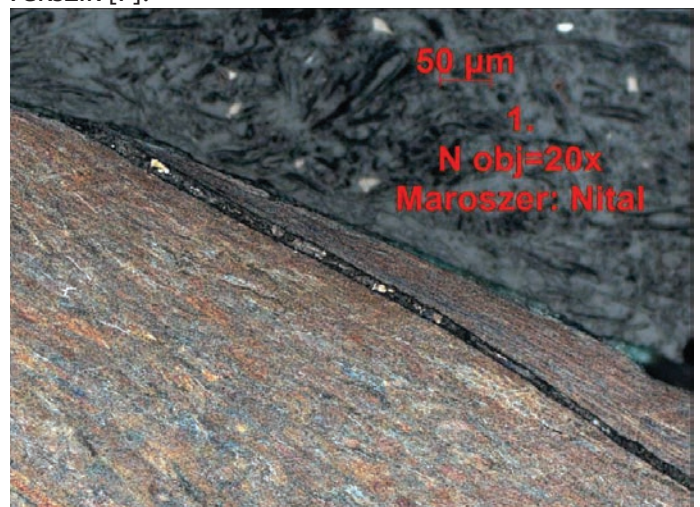
kéinek hosszirányban történő erős megnyúlása. Ez azt is okozza, hogy a perlitlamellák többnyire hosszirányban rendeződnek el. A felületről kiinduló repedés e hidegalakított mikroszerkezet mentén növekszik [7].

5. ábra. A képlékeny hidegalakítás hatására megnyúlt szemcséjű szövetszerkezet

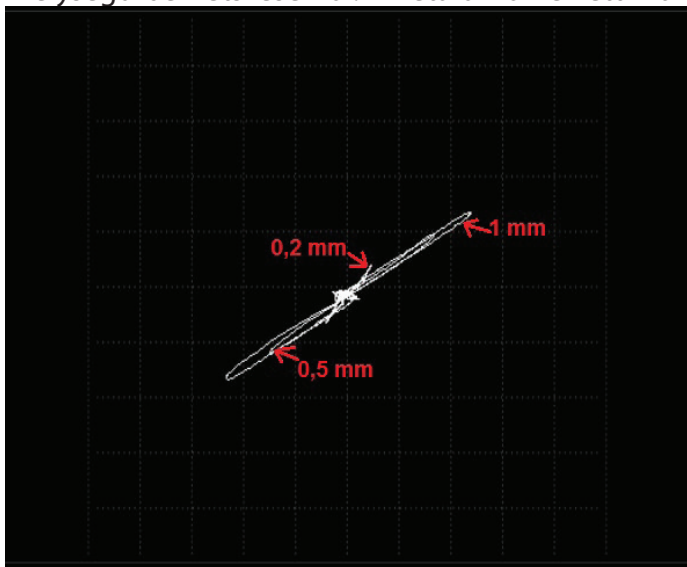
12. ábra. Az etalonról 0,2; 0,5 és 1 mm mélységű bemetszésekről felvett örvényáramos indikációk

Az örvényáramos vizsgálatok eredményei alapján a vizsgált sín minta 1 mm-től jelentősen nagyobb mélyebb repedéseket is tartalmazott. A 12-13. ábrák alapján az örvényáramos vizsgálat alkalmas a károsodás detektálására a korai szakaszban, illetve automatizált berendezéssel hosszabb sínpályán is elvégezhető gazdaságosan. A módszer megfelelően megválasztott vizsgálati paraméterekkel alkalmas lehet a repedések mélységének meghatározására is, a károsodás detektálásán felül, a megfelelő vizsgálati paraméterek megválasztása sínvizsgáló örvényáramos berendezés esetén azonban további vizsgálatokat igényel.

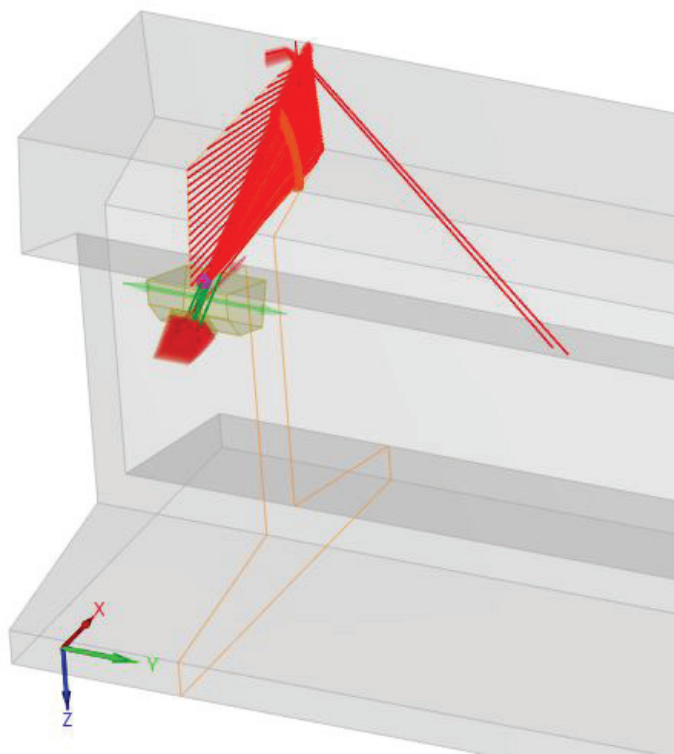
14. ábra. Az elvégzett fázisvezérelt ultrahangos modellezés eredménye

szimulációk eredménye a 14. ábrán látható. Ahogy a 14. ábrán is látható, a sínmintába juttatott hangnyaláb jelentős része szóródik, a repedésszerű hibáról a vizsgáló fejbe csak kis része jut vissza. További kihívást jelent, hogy a vasúti sínek nehezen hozzáférhetőek a fázisvezérelt vizsgálófejekkel, a sínek geometriájából adódóan. A sín geometriájának és a felületi repedések elhelyezkedésének a figyelembe vételével a vizsgálatot a 14. ábrán is látható módon, a sínfej alsó éle felől, a futóélel ellentétes oldalról végeztük el.
